NOTE TECHNIQUE SUR LES PARTICULARITES DES FEUX A TECHNOLOGIE LED A PRENDRE EN COMPTE LORS DE LEUR INSTALLATION

Référence : STAC/SE/E/EBA/19-5021

Objet :	Eléments à prendre en compte lors du passage « à LED » du balisage lumineux d'un aérodrome.
Documents de référence :	Arrêté CHEA Règlement Eu 139/2014

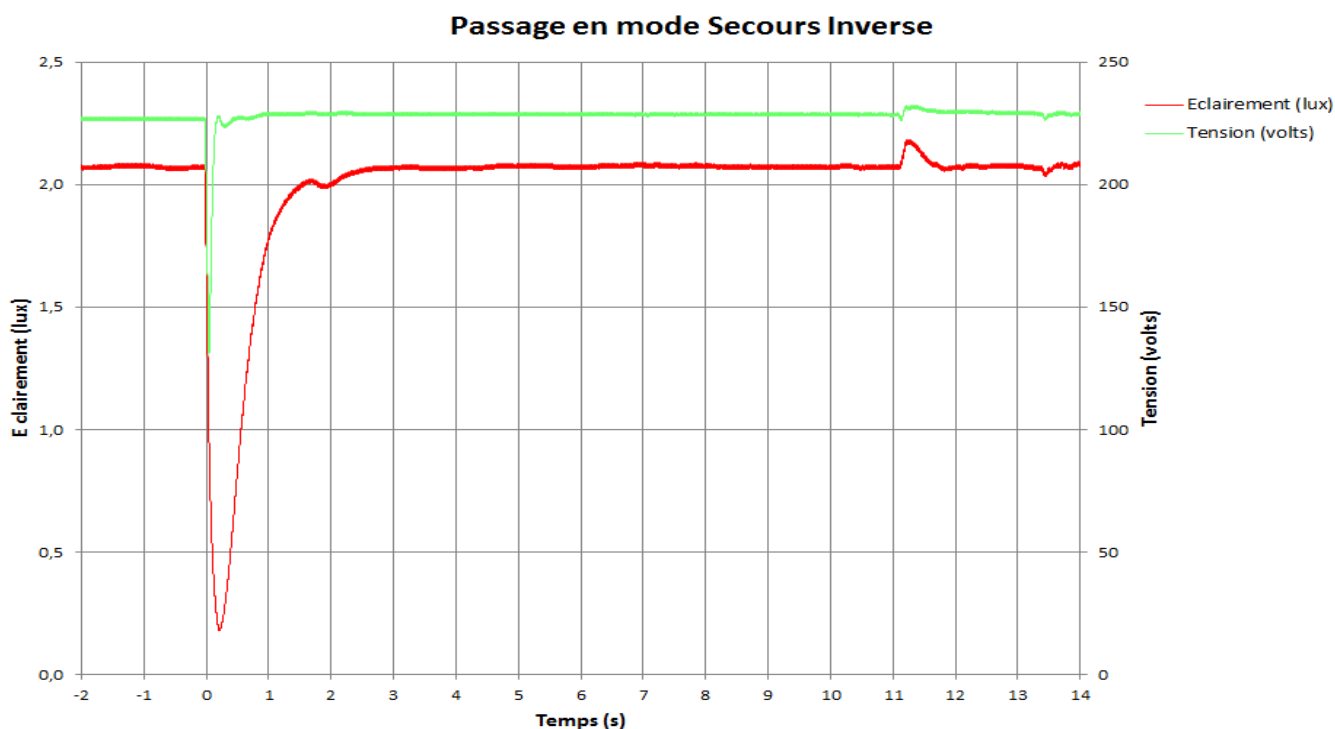
Exemple de mesures réalisées sur un feu de bord de piste lors du transfert groupe électrogène vers secteur Enedis lors d'un défaut sur le groupe électrogène:

Transfert en mode Secours Inverse sur feu halogène : temps de commutation = 890 ms

En cas de non-conformité, une solution pourrait reposer sur la mise en place d'une ASI¹ (onduleur) pour l'alimentation des régulateurs à courant constant.

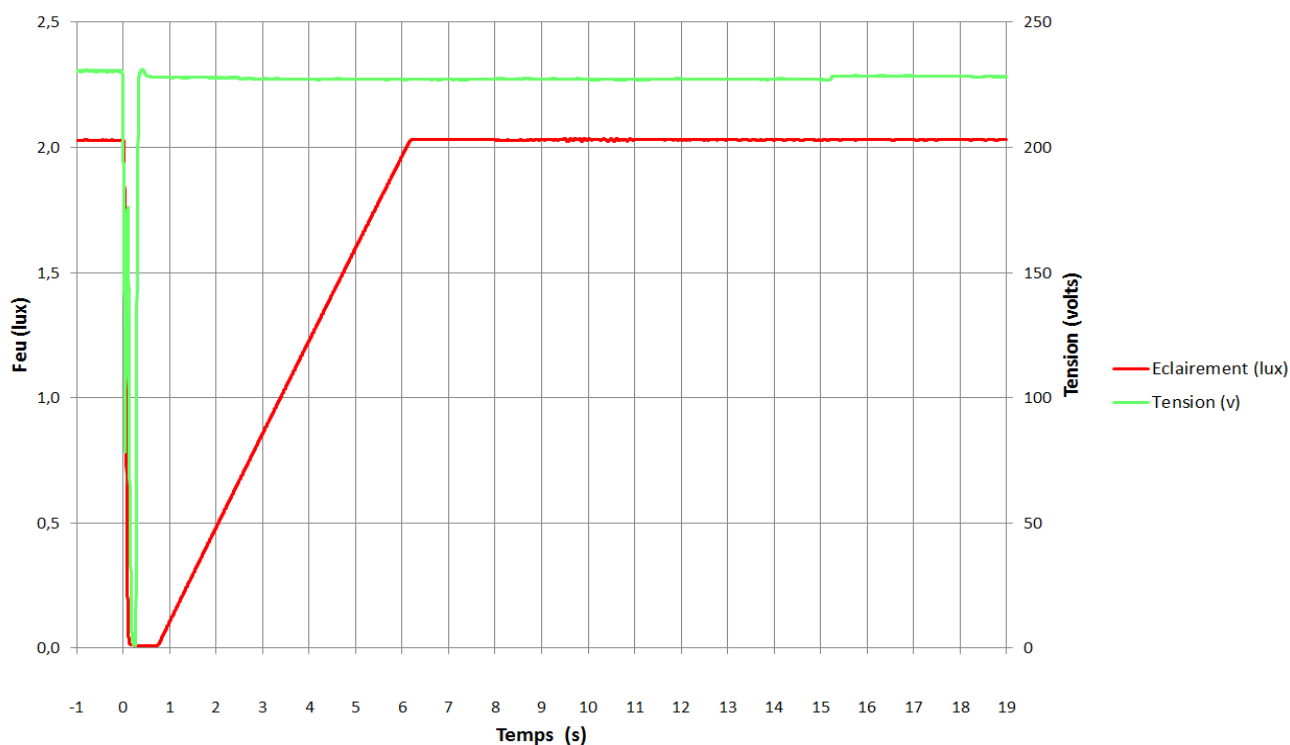
Passage en mode Secours Inverse

Des installations qui étaient conformes en matière de temps de commutation avec des feux halogènes peuvent, dans ce cas, ne plus être conformes avec des feux à LED.

Transfert en mode Secours Inverse sur feu LED : temps de commutation = 3,36 s

Ce point devrait être pris en compte lors de l'étude du remplacement des feux et faire l'objet d'une démonstration de conformité par vérification du temps de commutation.

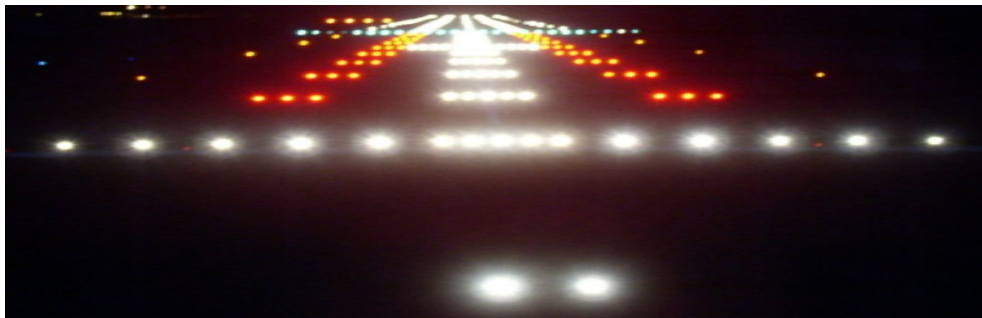
Les feux à LED sont parfois perçus par le pilote comme éblouissants, notamment de nuit par conditions de bonne visibilité et donc aux faibles brillances de fonctionnement. Ce phénomène peut être limité en utilisant la brillance associée à la valeur de courant de 2,8 A des CCR conformes à la norme NF EN 61822, lesquels comportent 5 niveaux de brillance standard (2,8 A / 3,4 A / 4,1 A / 5,2 A et 6,6 A). Ce niveau de brillance à 2,8 A est non disponible sur les CCR comportant seulement 4 niveaux de brillances, CCR majoritairement installés en France.

La gêne visuelle, voire l'éblouissement, provoquée par un feu LED contrairement à un feu halogène de même intensité lumineuse, est due à une luminance lumineuse supérieure (intensité lumineuse par unité de surface) car la surface de la LED est inférieure à celle de la lampe halogène, l'énergie lumineuse est dans ce cas plus « concentrée ».

En cas de modification de la valeur du courant dans la boucle (2,8 A, 2,3 A ou moindre), l'exploitant devrait s'assurer auprès du fournisseur du matériel (CCR et feux) que cette valeur de courant n'aura pas d'impact sur le fonctionnement des équipements (décrochage de l'électronique de régulation, passage en mode de fonctionnement avec commande via courant porteur des feux...).

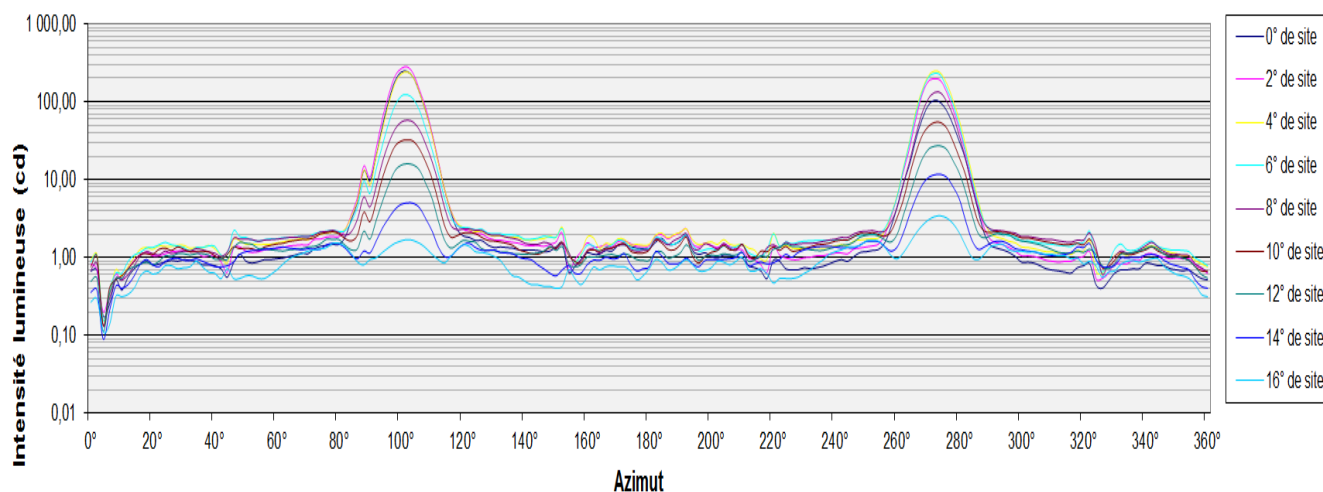
Certains feux à LED hors sol de bord de piste, de par leur conception, peuvent ne pas être visibles dans tous les azimuts et aux différents sites au-dessus de l'horizon dans certaines conditions d'utilisation. En effet, aux faibles brillances (B1 et B2), du fait d'une intensité lumineuse insuffisante, il se peut que les feux ne soient pas bien perçus par le pilote réalisant une branche vent arrière ou souhaitant les utiliser comme moyen de guidage vers la piste.

Exemple de mesures réalisées sur un feu hors sol de bord de piste avec une valeur de courant de 3,3 A. Lorsque le feu est alimenté par un courant de 2,8 A, voire 2,3 A, son intensité lumineuse peut descendre à des valeurs inférieures à 0,5 cd. :

Rappel de la réglementation OACI : les feux de bord de piste seront visibles dans tous les azimuts spécifiés jusqu'à 15° ou moins au-dessus de l'horizon et leur intensité sera suffisante pour les conditions de visibilité et de luminosité ambiante pour lesquelles la piste est destinée à être utilisée pour le décollage ou l'atterrissage. Dans tous les cas, cette intensité sera d'au moins 50 cd ; toutefois, sur les aérodromes au voisinage desquels ne se trouve aucune lumière étrangère, leur intensité peut être ramenée à 25 cd au minimum pour éviter d'éblouir les pilotes.

Ce point devrait être pris en compte par les exploitants d'aéroport lors de la conception du balisage lumineux car des mesures d'exploitation particulière pourraient être à prévoir.

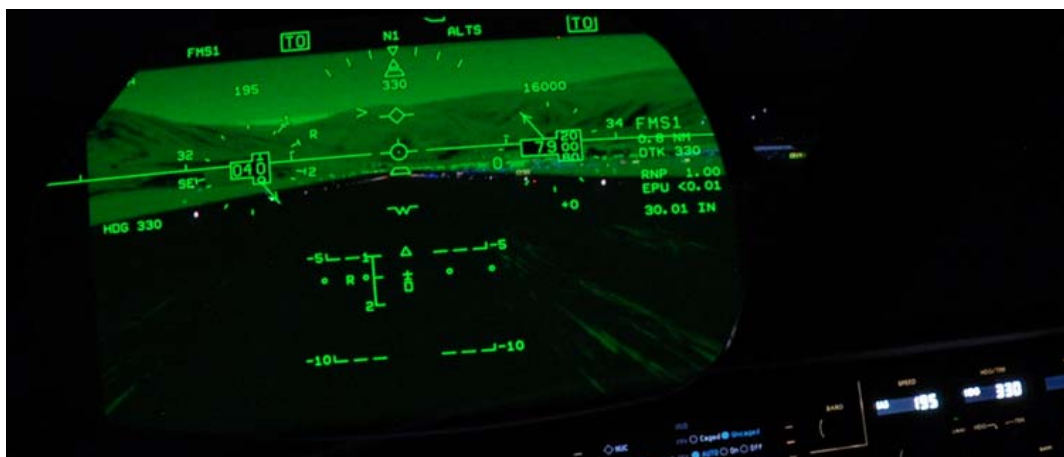
De par leur conception (absence d'émission dans le spectre de l'infra-rouge), les feux à LED ne permettent pas l'usage de systèmes EFVS² basés sur l'émission infra-rouge des feux de balisage lumineux halogène. Cette technologie est actuellement embarquée sur certains avions d'affaire ou dédiés au transport de fret, elle est en passe d'être mise en œuvre sur les avions de transport public. Les systèmes embarqués EFVS permettent notamment la réalisation d'approche de précision de catégorie 1 par RVR³ et HD⁴ inférieures à celles requises pour une approche standard de catégorie 1. Dans le cas où l'exploitant d'aérodrome envisage de remplacer les feux à technologie halogène par des feux à technologie LED, et plus particulièrement ceux de la rampe d'approche, il devra prendre en compte l'impact possible sur les minimas d'exploitation (augmentation des HD et RVR) pour les usagers (pilotes) qui utilisent des systèmes EFVS.

Exemple d'EFVS basé sur l'utilisation d'un affichage tête haute et d'une caméra infra-rouge
