Étude sur la capacité portante des accotements pour avions gros porteurs

Département Génie civil et pistes

Février 2006

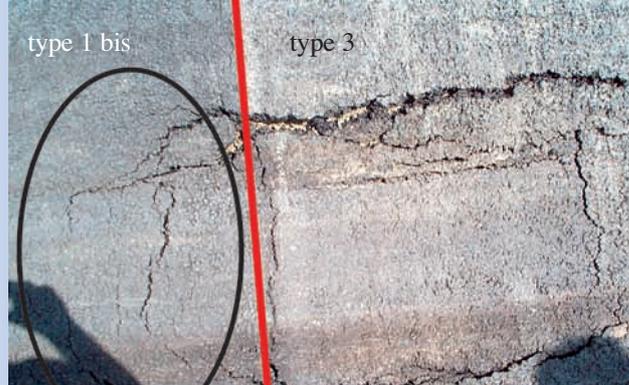
Ornière section type 3; vue selon l'axe 1 (essieu arrière)

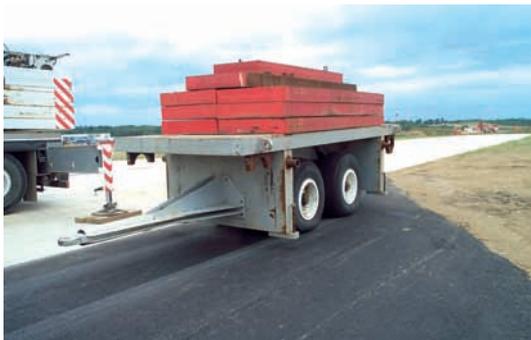
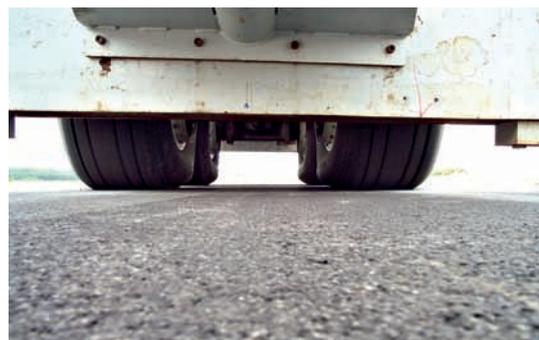
Essai statique A380-800 sur sifflet de raccordement

Cette section type 1 montre donc une excellente résistance, et doit même pouvoir être circulée à plusieurs reprises sans dommage (cet essai statique a d'ailleurs été mis en place pour pallier l'impossibilité de réaliser plusieurs passages consécutifs sur les sections les plus résistantes du fait de la présence des ornières très importantes et non circulables au centre de la zone d'essai).

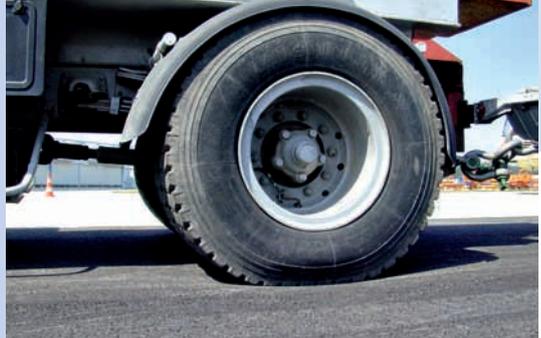
Déformation section type 3 sous l'essieu arrière du camion

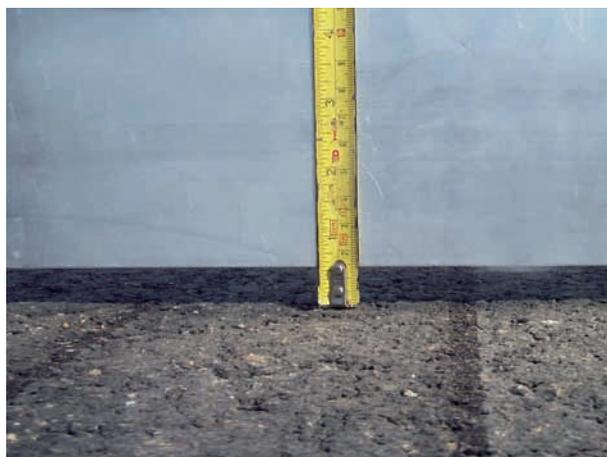
Ornière profil P2 axe 2

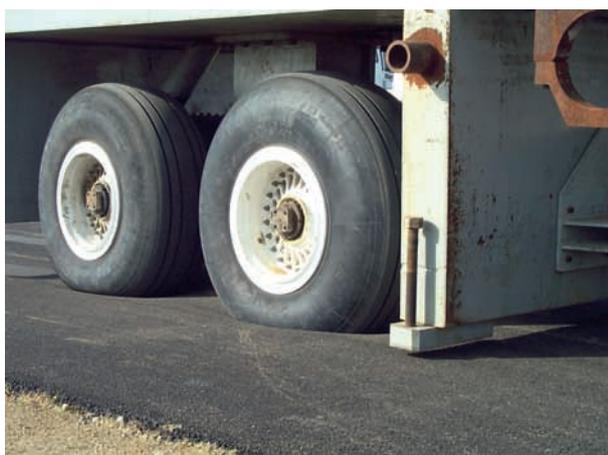
- section type 2: apte dans les conditions de l'expérimentation (avec certainement des travaux de réfection de l'accotement à prévoir à l'issue d'une sortie de piste et/ou immobilisation sur l'accotement)
- section type 2 bis: inapte dans les conditions de l'expérimentation.

Bogie enfoncé dans la section type 2 bis

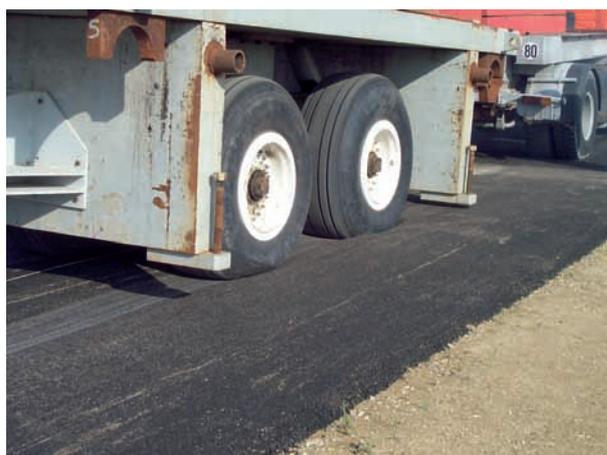
Bogie enfoncé dans la section type 2 bis; vue arrière

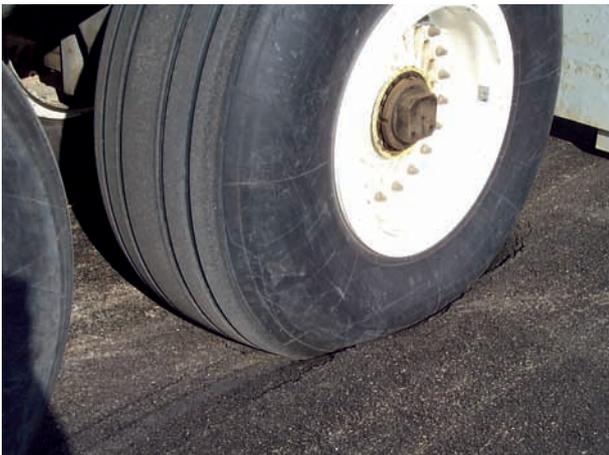
Essieu avant du bogie enfoncé dans la section type 2 bis

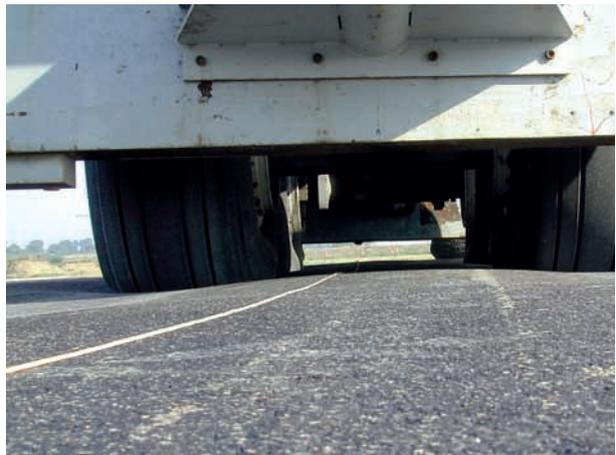
Ornière section type 2 bis ; symétrie

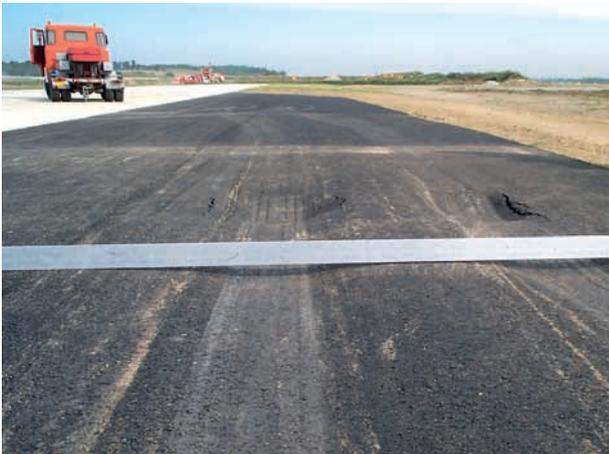
Ornière section type 2 bis après dégagement du bogie

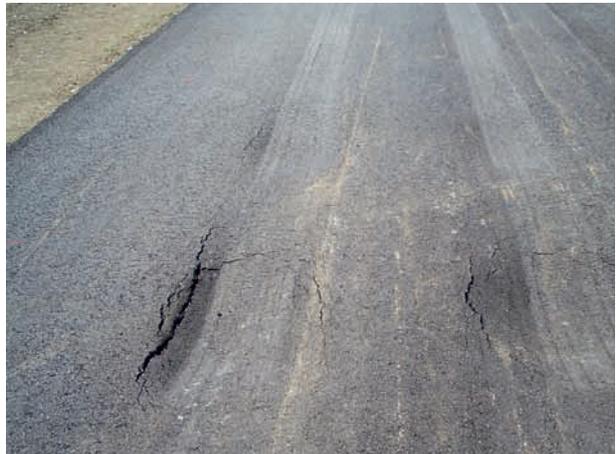
Ornière section type 2 bis après dégagement du bogie (essieu avant au premier plan)

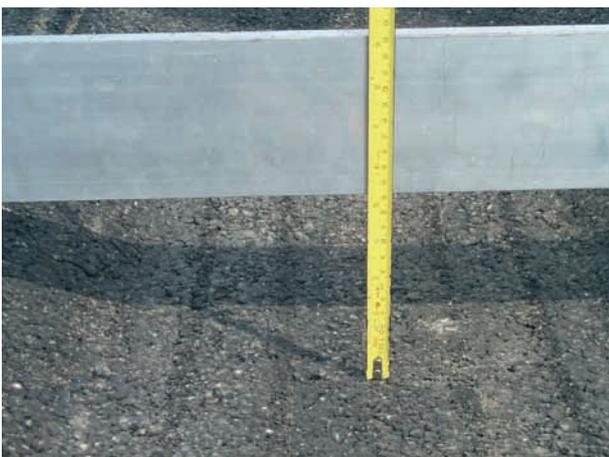
Ornière section type 2 bis après dégagement du bogie (ornière maximale essieu avant axe 2)

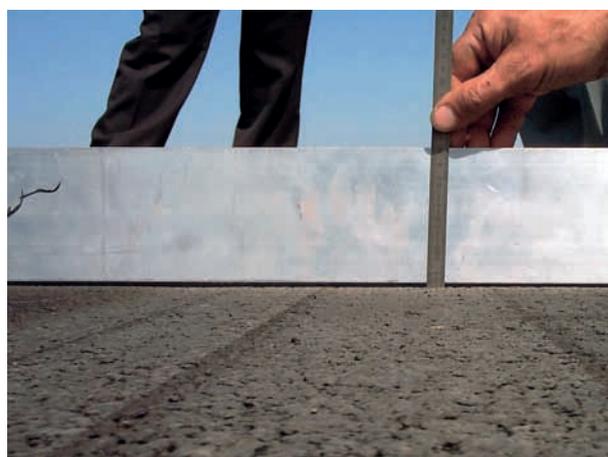
- section type 1 : apte dans les conditions de l'expérimentation; aucun dommage structurel n'apparaît pour un passage du bogie.
- section type 1 bis : apte dans les conditions de l'expérimentation; un très faible dommage résiduel (profils P12 et P11) ne nécessitant pas forcément des travaux de réfection.

Ornière profil P12 axe 1

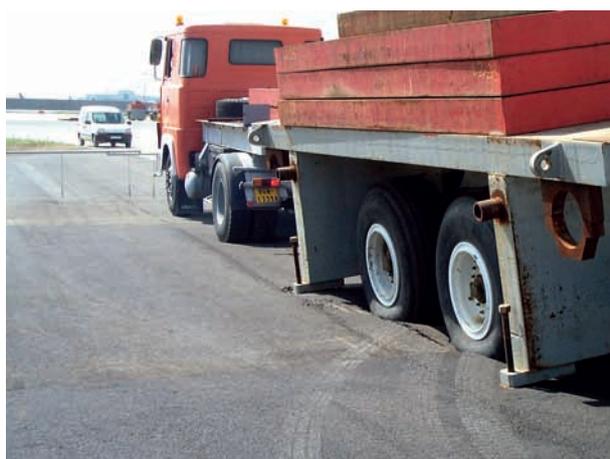
On constate que la faiblesse du sol de la section type 3 a induit des dommages à la couche de GLSR entraînant la rupture de l'enrobé dans la section type 1 bis au voisinage. Ceci explique certainement les différences d'observation pour la section type 1 bis entre les profils P12 et P11 (très comparables) et le profil P10.

Bogie enfoncé dans la section type 3 ; vue arrière

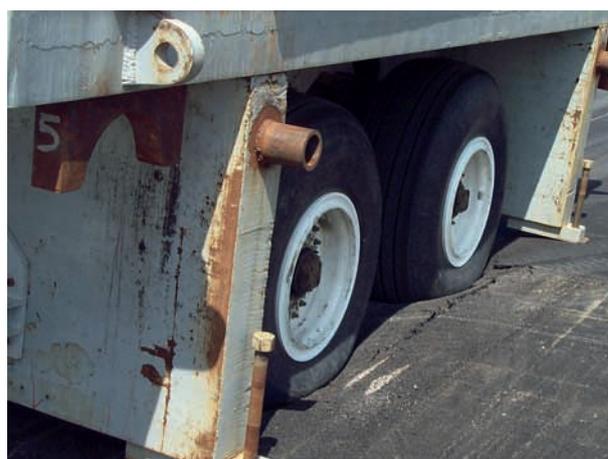
Bogie enfoncé dans la section type 3

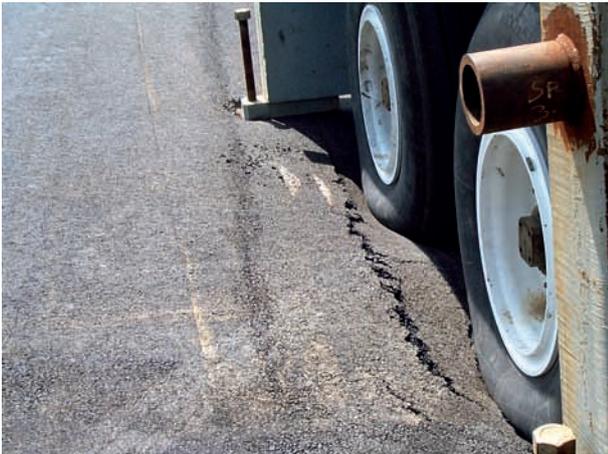
Axe 1 du bogie enfoncé dans la section type 3

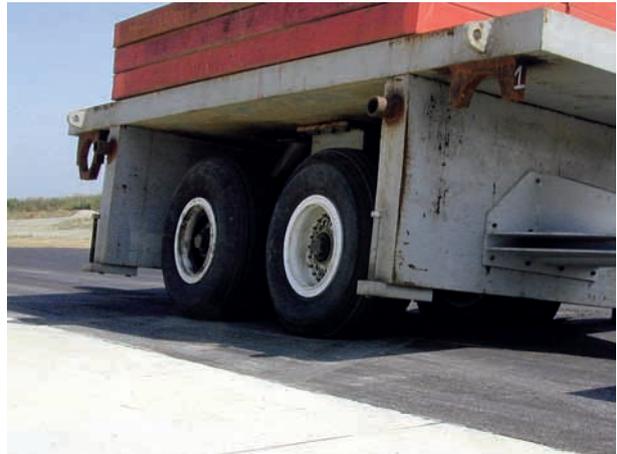
L'enfoncement du bogie a été très « brutal » et est très dissymétrique (comparaison des axes 1 et 2), ce qui laisse supposer une certaine hétérogénéité du support sous les deux axes. En effet, l'analyse des portances (voir § 2.3. Construction/Essais de plaque) montre que la zone de rupture se situe précisément sur le point le plus faible relevé sur la couche de base (zone à 10.7 MPa).

Vue axe 2 du bogie ; dissymétrie

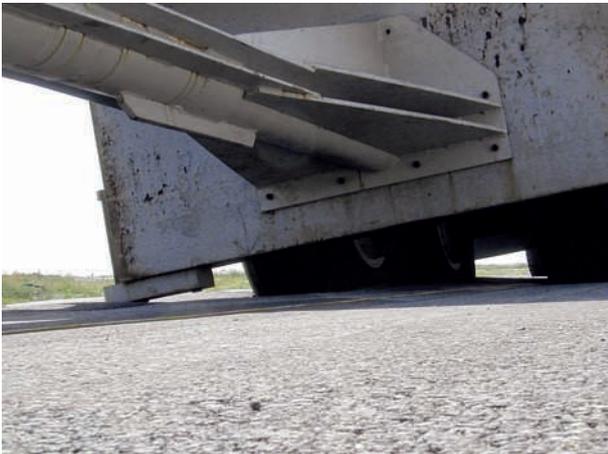
Vue arrière ornière section type 3 ; dissymétrie

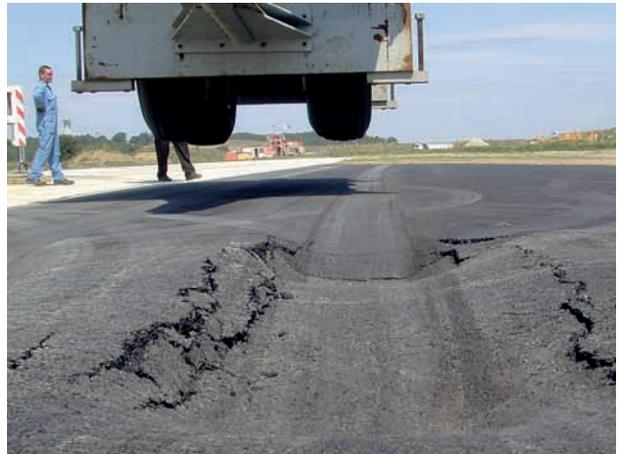
Ornière section type 3 après dégagement du bogie ; vue selon l'axe 1 (essieu avant au premier plan)

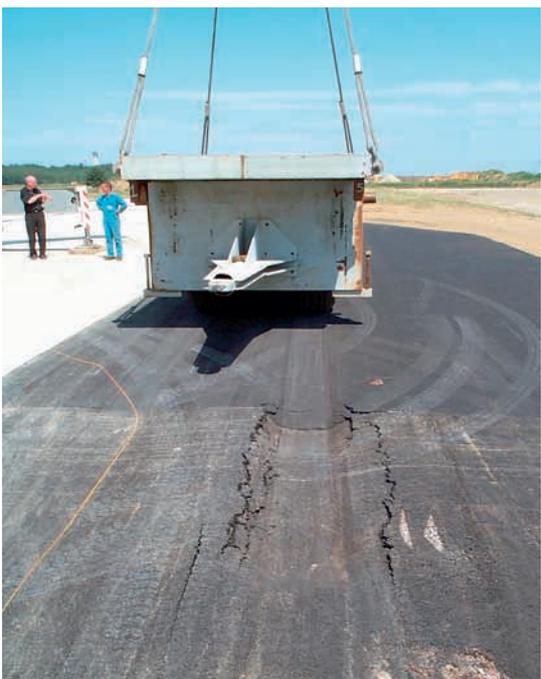
Ornière section type 3 après dégagement du bogie (essieu avant au premier plan)

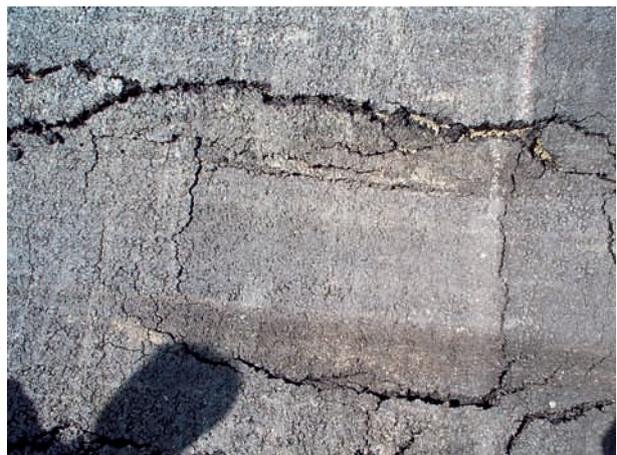
Ornière section type 3 après dégagement du bogie ; vue selon l'axe 1 essieu arrière

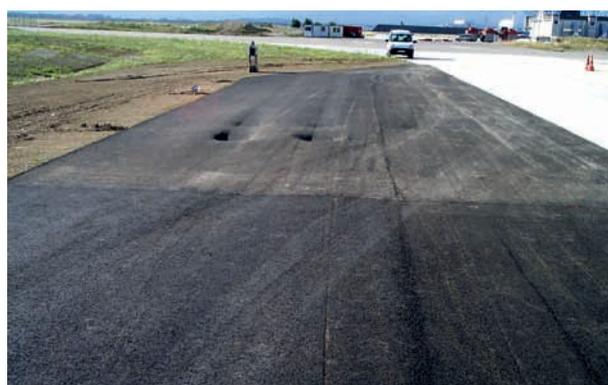
Trajectoire en « S » ; section type 3, 2 bis et 2 (orniérage sur type 2 bis)

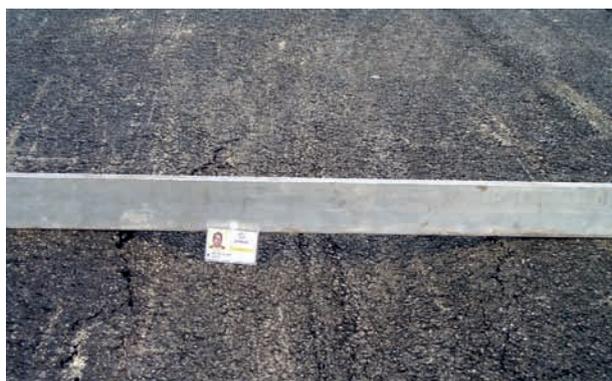
Orniérage sur type 2 bis

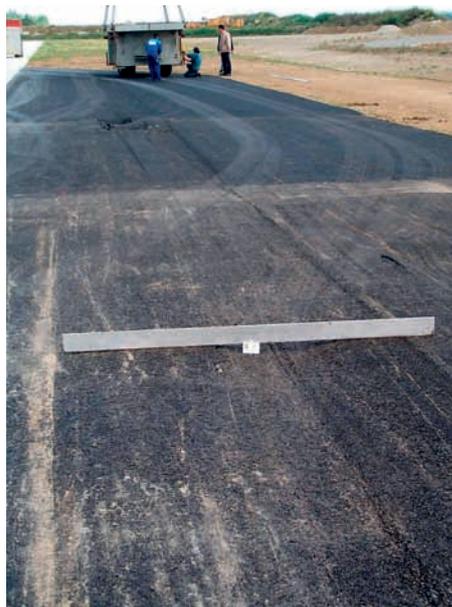
Orniérage sur type 2 bis

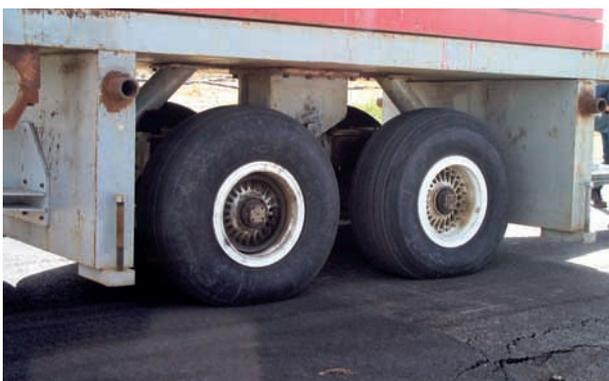
Roulage essai n° 5; transition section type 1 bis et type 3 (ornièrre essai n° 2 au premier plan)

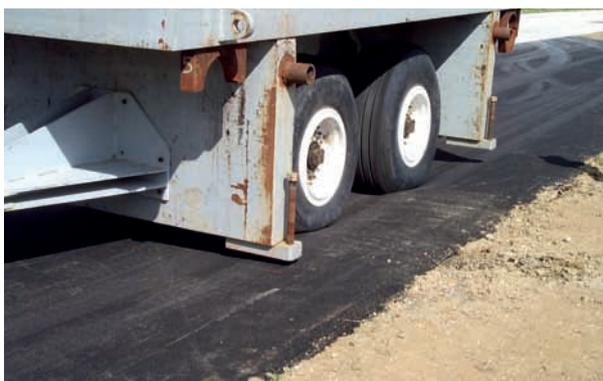
Bogie enfoncé dans la section type 3

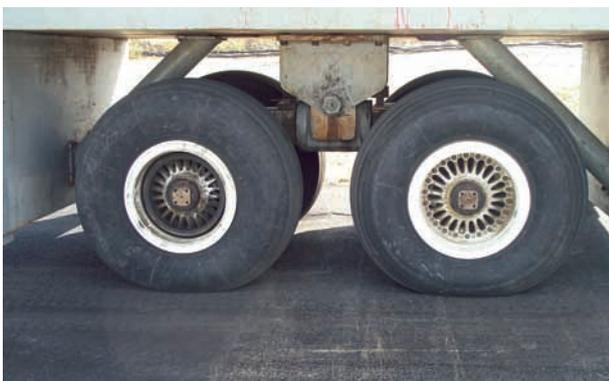
Bogie enfoncé dans la section type 3; vue axe 2

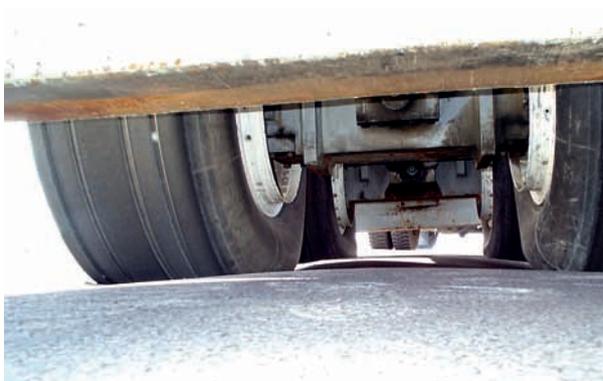
Ornièrre section type 3; proche de la symétrie

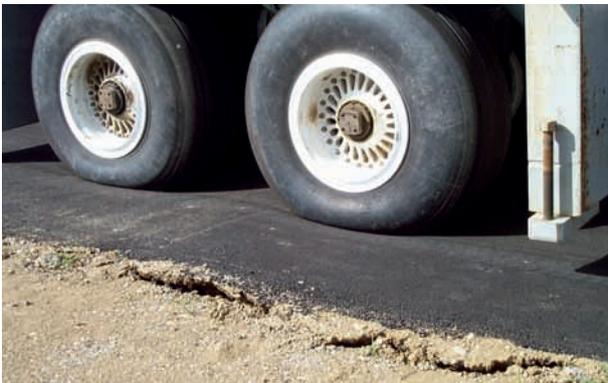
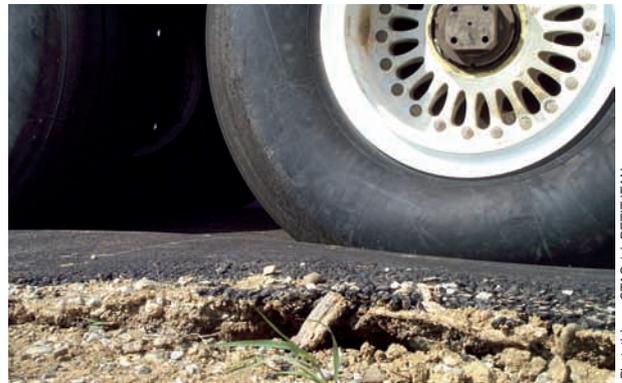
essais précédents: il s'est en fait soulevé (voir planches photographiques en annexe). La chaussée ne s'est pas effondrée: l'arrêt de l'essai a été provoqué par l'impossibilité pour le camion de sortir le module de l'ornièrre par manque de puissance (l'essai aurait pu être poursuivi avec un tracteur plus puissant). Le comportement de la section type 3 au cours de cet essai semble montrer la capacité du BBME à éviter une rupture brutale de la chaussée. Cependant, compte tenu de la faiblesse du support au droit de cette section (point à 19 MPa sur la couche de base, expliquant certainement en partie la déformation du profil P10), nous ne concluons pas sur la capacité au roulage occasionnel de la section type 3.

Soulèvement de l'enrobé

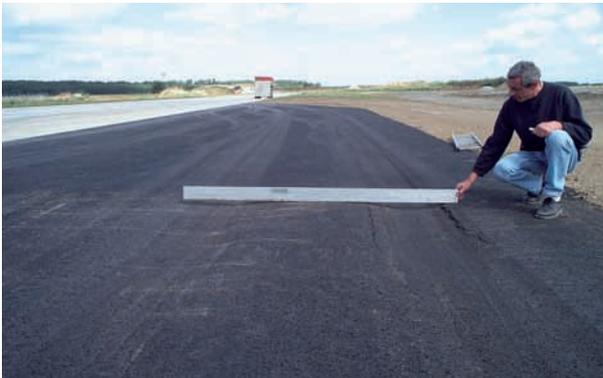
Ornière section type 3 après dégagement du bogie (essieu avant au premier plan)

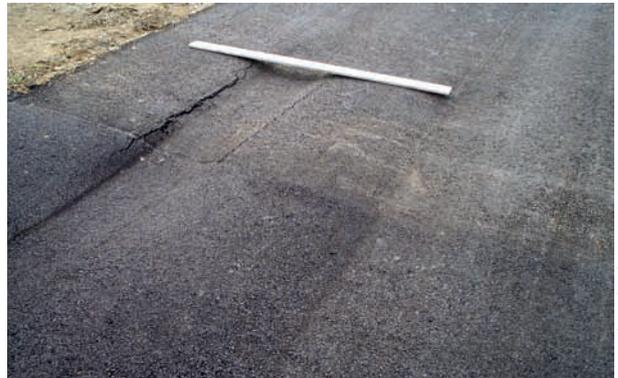
Ornière section type 3 après dégagement du bogie ; (essieu arrière au premier plan)

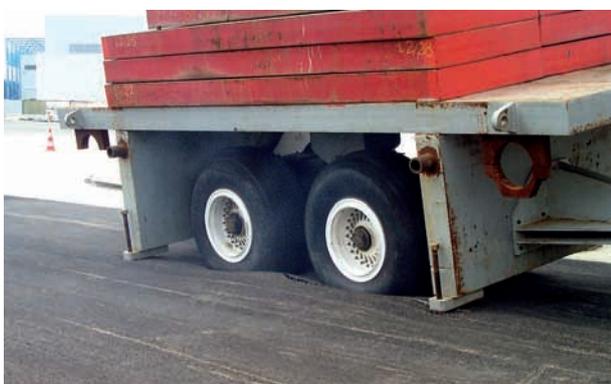
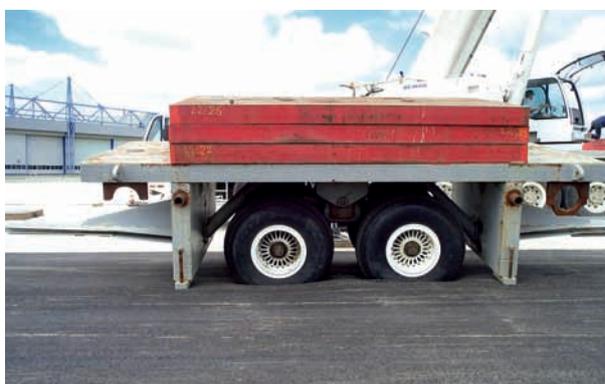
- section type 2: limite apte dans les conditions de l'expérimentation (avec certainement des travaux de réfection de l'accotement à prévoir à l'issue d'une sortie de piste et/ou immobilisation sur l'accotement)
- section type 2 bis: inapte dans les conditions de l'expérimentation.

Bogie enfoncé dans la section type 2 bis; vue axe 1

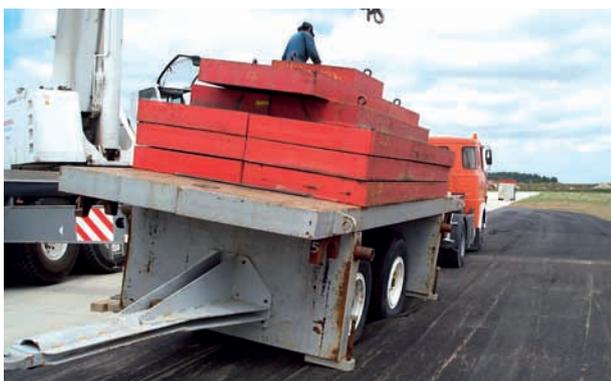
Bogie enfoncé dans la section type 2 bis; vue arrière axe 1

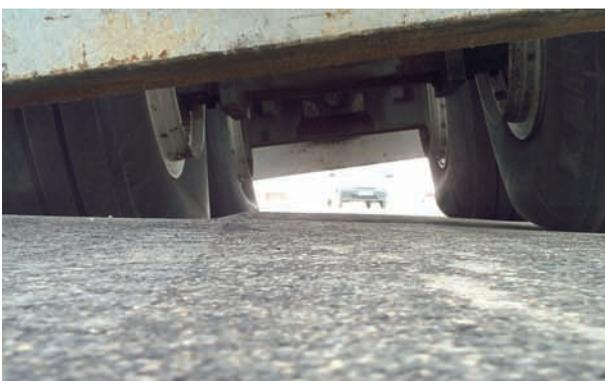
Vue arrière ornière section type 2 bis; dissymétrie

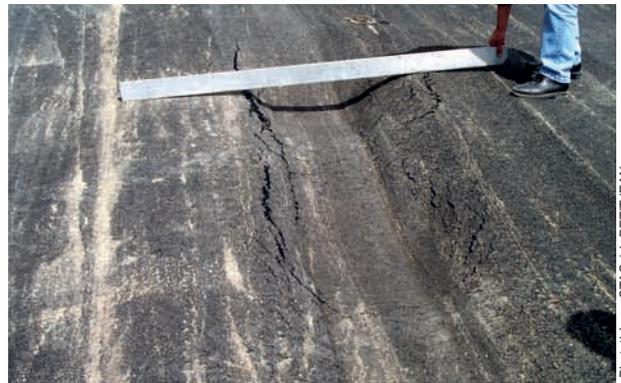
Ornière sous axe 1 section type 2 bis après dégagement du bogie (essieu arrière au premier plan)

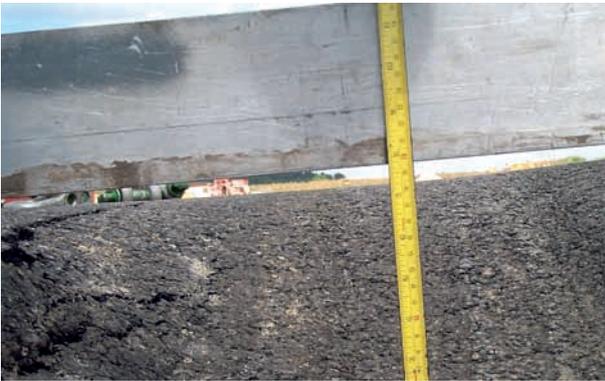
Ornière sous axe 1 essieu arrière section type 2 bis après dégagement du bogie
