# Comprendre de nouveaux phénomènes de dégradation des chaussées aéronautiques : expérimentation à Toulouse Blagnac

Michaël BROUTIN, STAC

Arnaud MAZARS, Cerema

Journée technique du STAC 2019

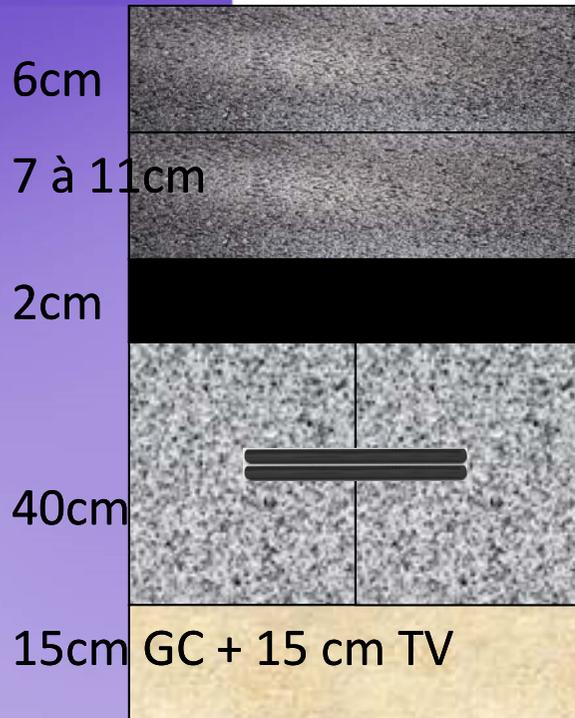
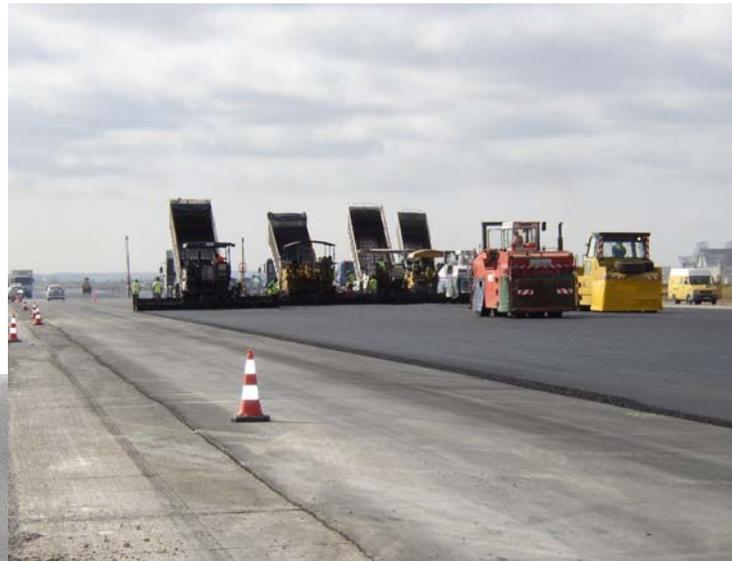
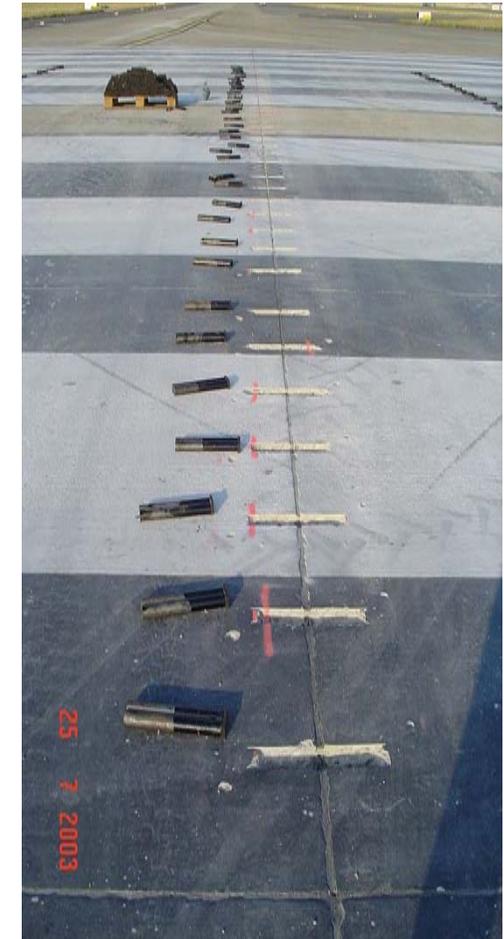
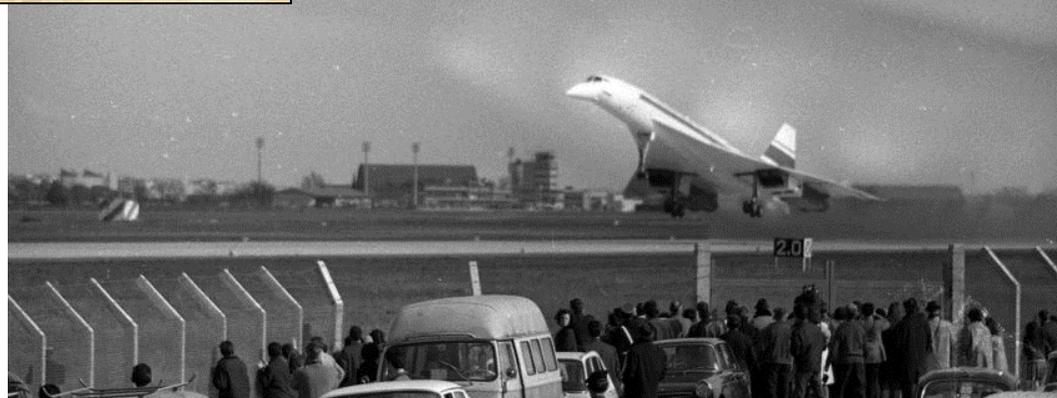
Piste en béton construite en 1968-69 renforcée en 2003-2004

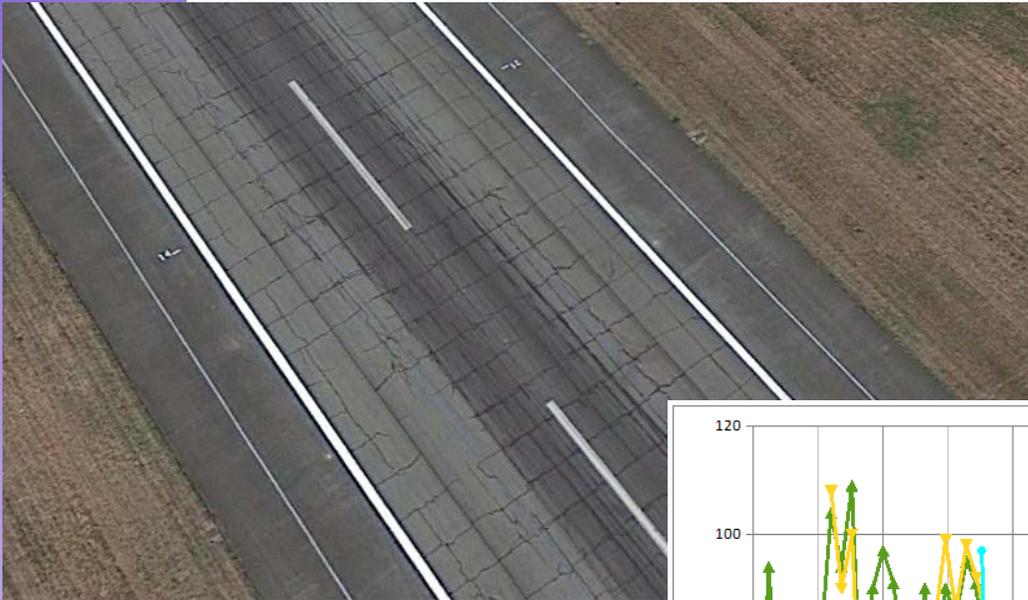
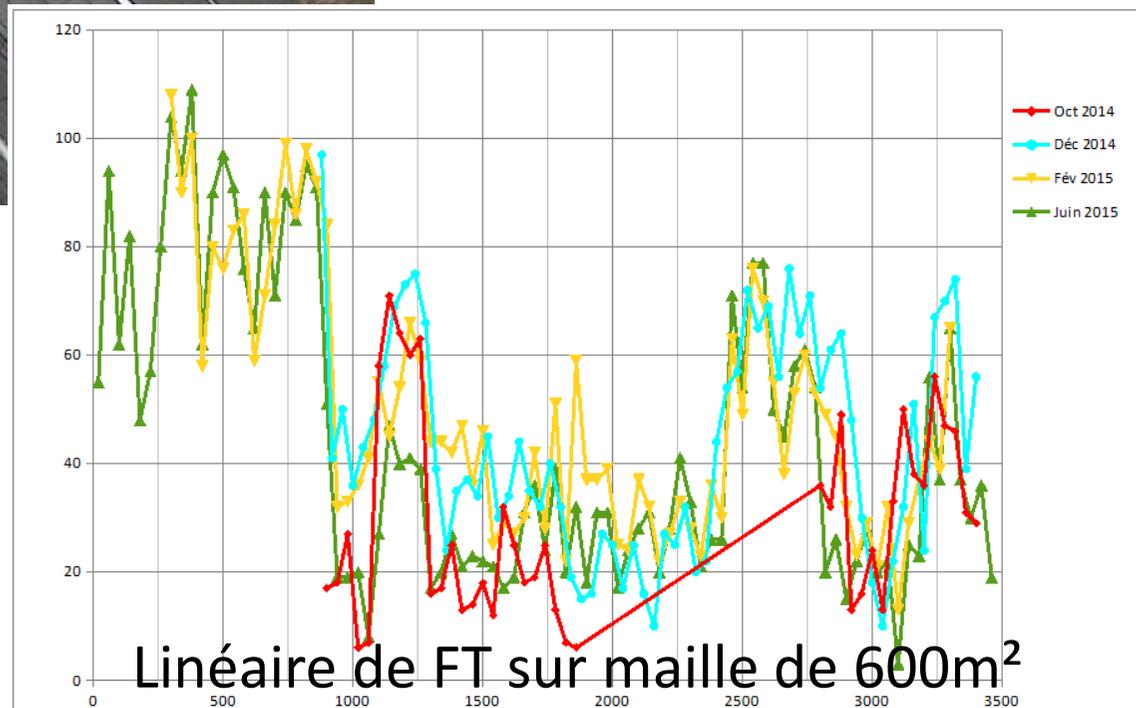
Maillage de fissures reproduisant parfaitement les dimensions de dalles sous jacentes

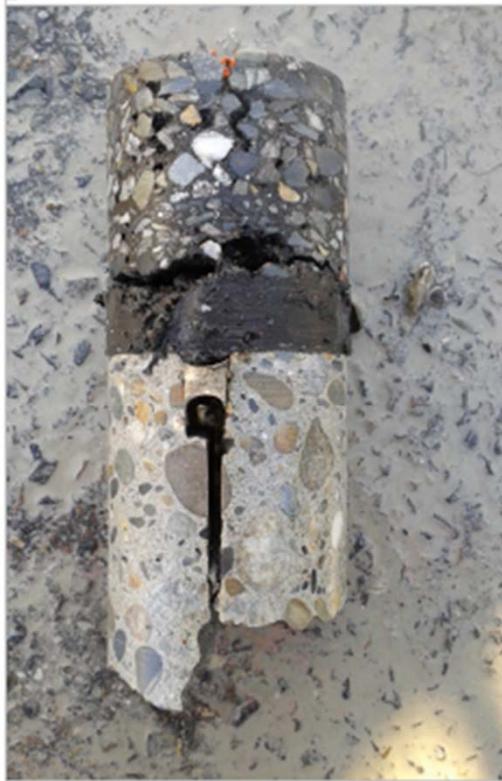
carotte complète

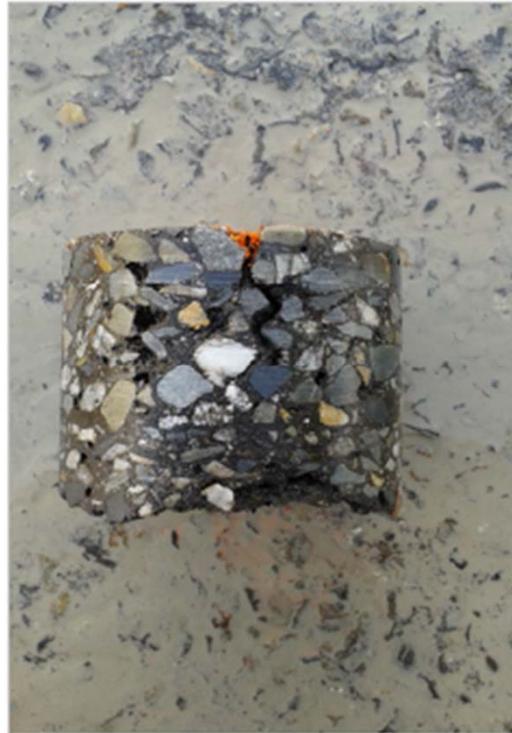
zoom sur la couche de roulement

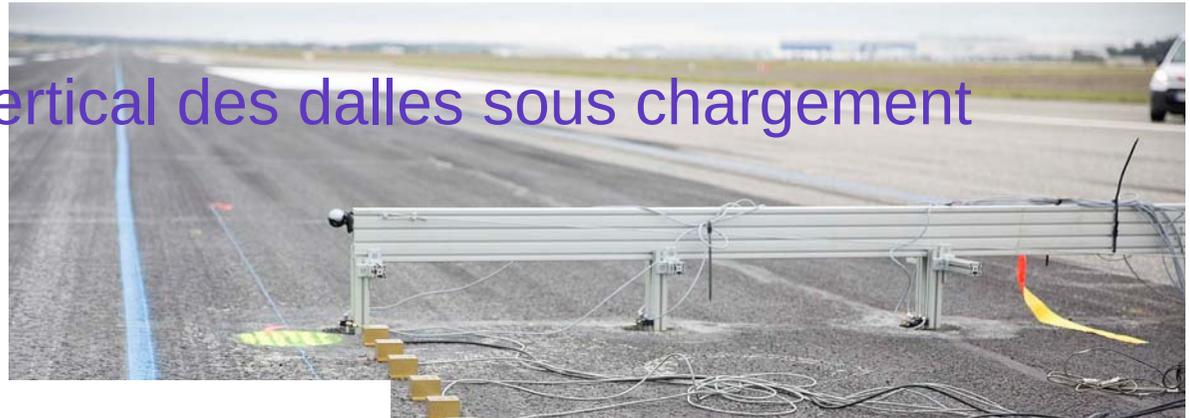
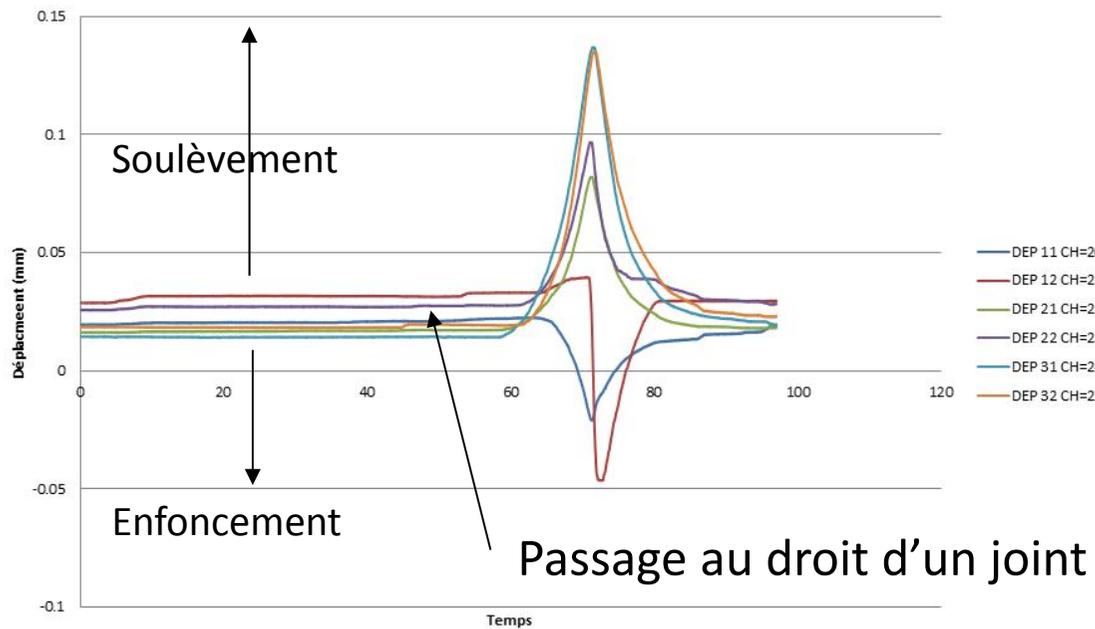
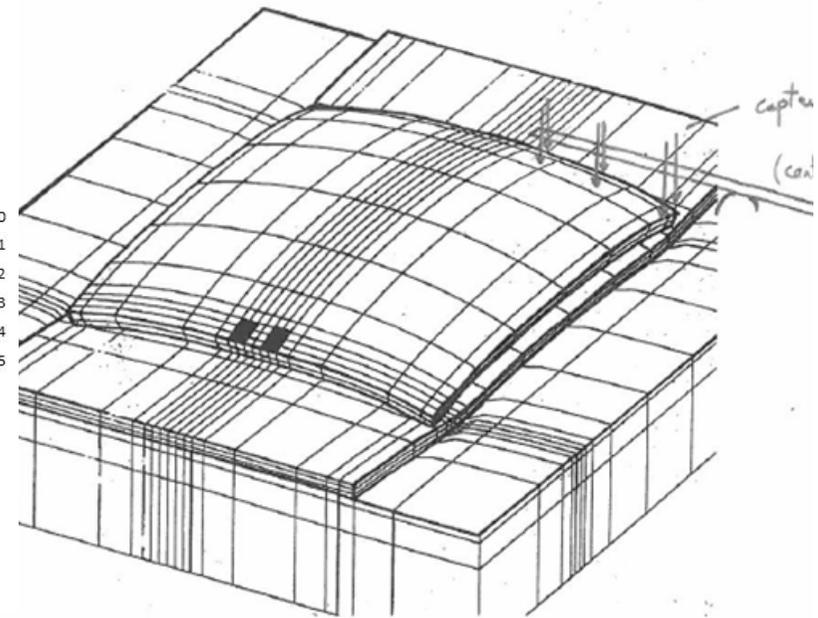
Trou 1 Essai 2

## Déplacement vertical des dalles sous chargement

- Très bon transferts de charge des dalles sous-jacentes
- Possibilité de détecter les zones où les enrobés sont endommagés à l'aide du/des :
  - HWD
  - Inclinos sous charge roulante

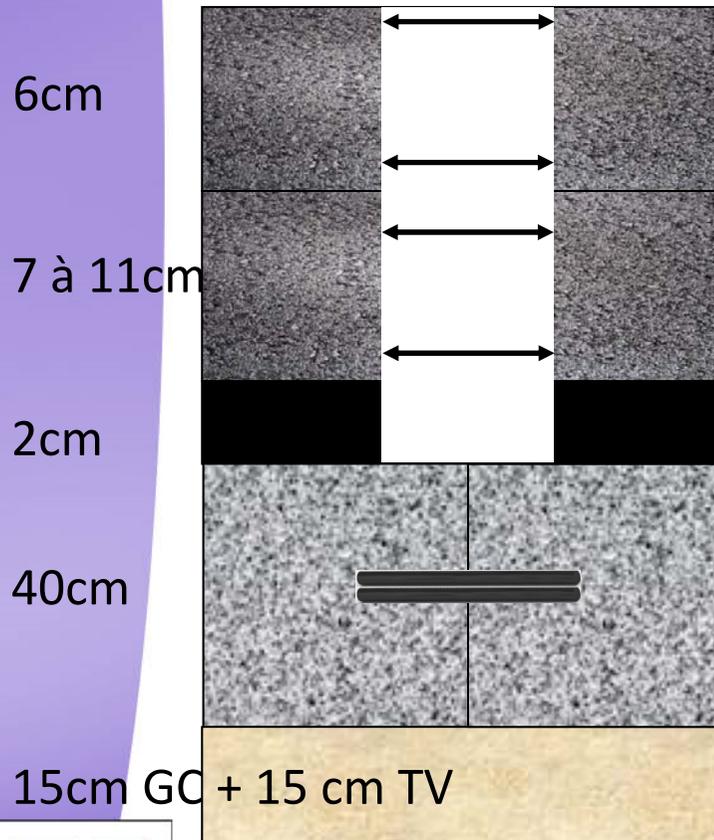
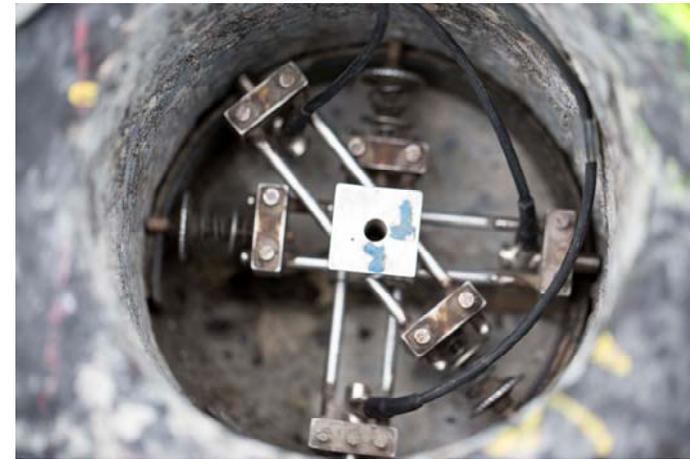
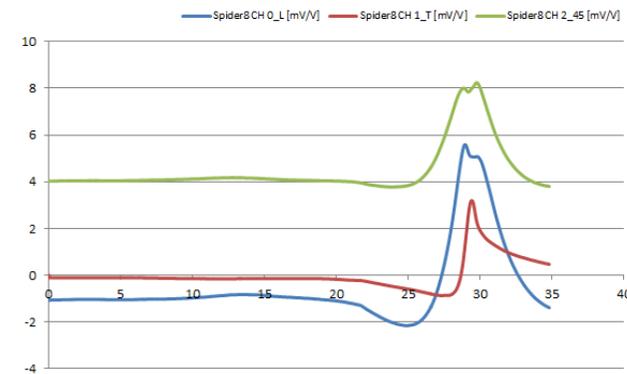
## Déformations dans le corps de chaussée

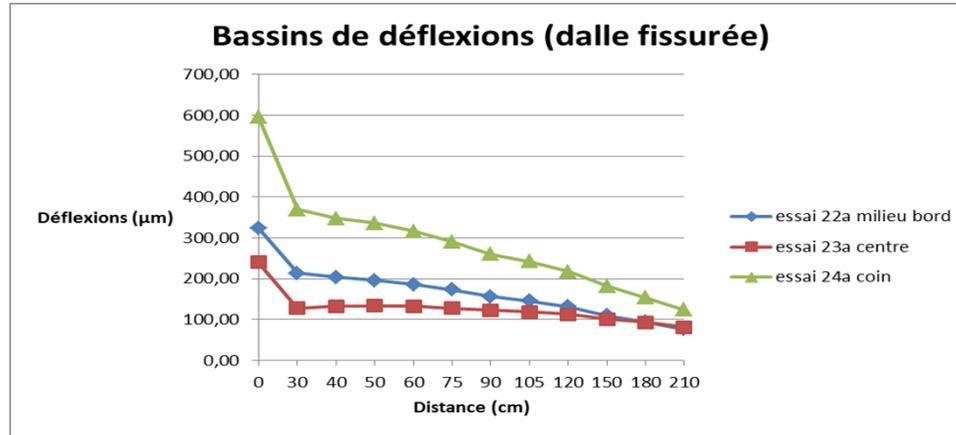
HWD : Déflexions brutes:

~310 kN

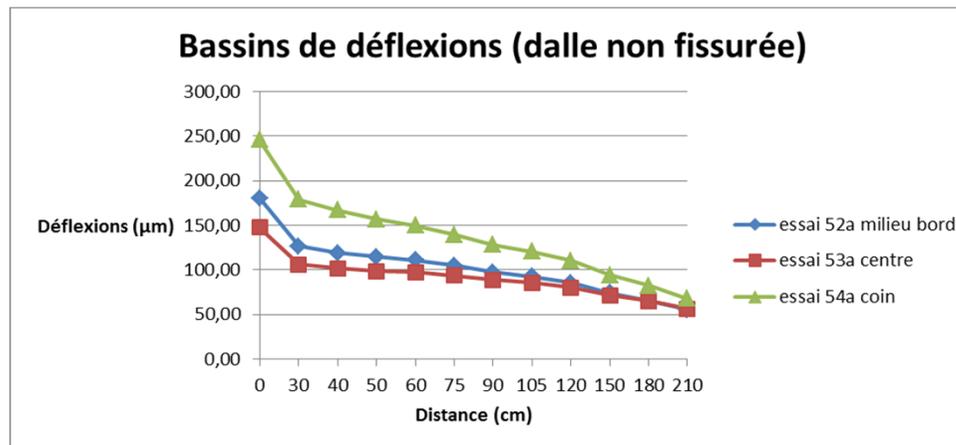
~320 kN

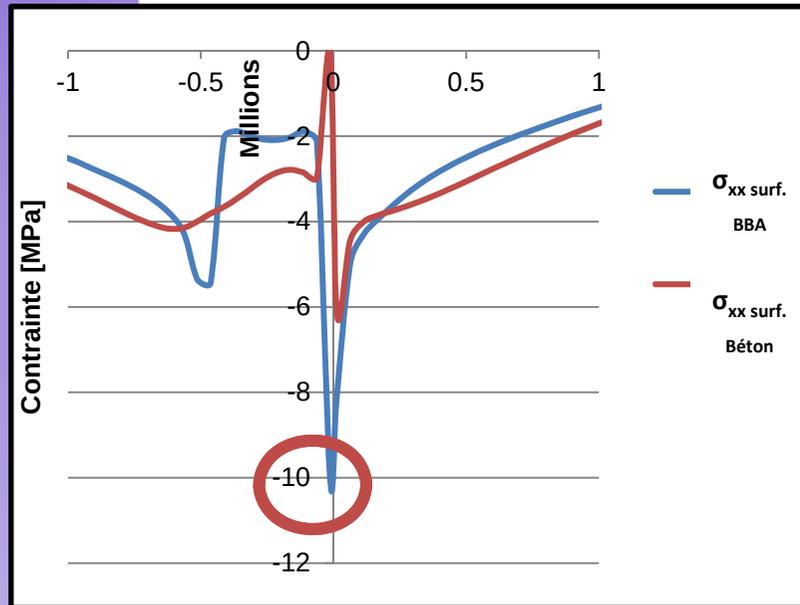
Calcul élastique

Contraintes significativement plus importantes en surface de BBA dans la modélisation viscoélastique (+40%)

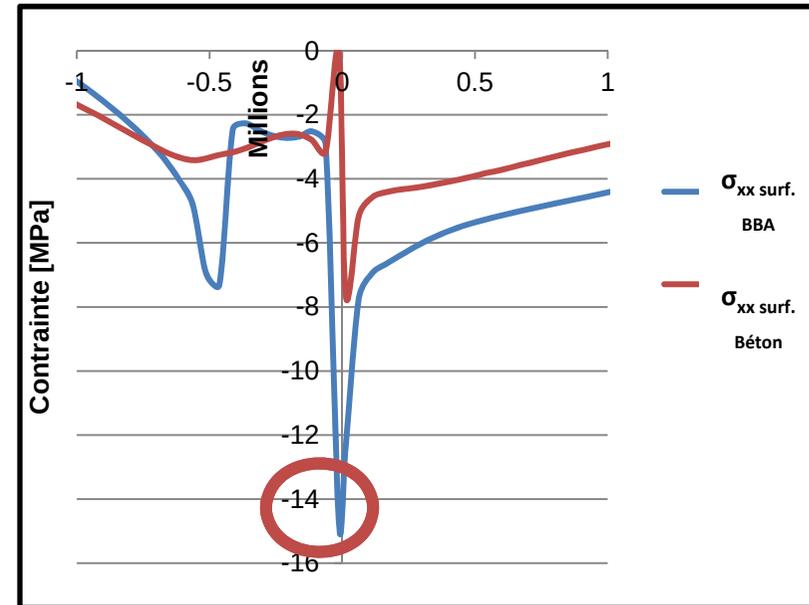
Calcul visco-élastique

- Apport de la prise en compte de la viscoélasticité dans les matériaux bitumineux démontrée (+40% de contrainte de traction en surface)
- Pas nécessairement l'unique phénomène en jeu (superposition de plusieurs facteurs?)
- Perspectives:
  - ✓ Analyses complémentaires + passage à des modélisations 3D?
  - ✓ Informations complémentaires à recueillir: historique des IS, propriétés viscoélastiques des matériaux bitumineux (ou a minima du liant)), géoradar, essais de plaque, ..
