# *Mesure d'indice de service à grand rendement sur chaussées aéronautiques*

## *Étude de faisabilité*

### **Etude de faisabilité – Novembre 2010**

# *Mesure d'Indice de Service à grand rendement sur chaussées aéronautiques*

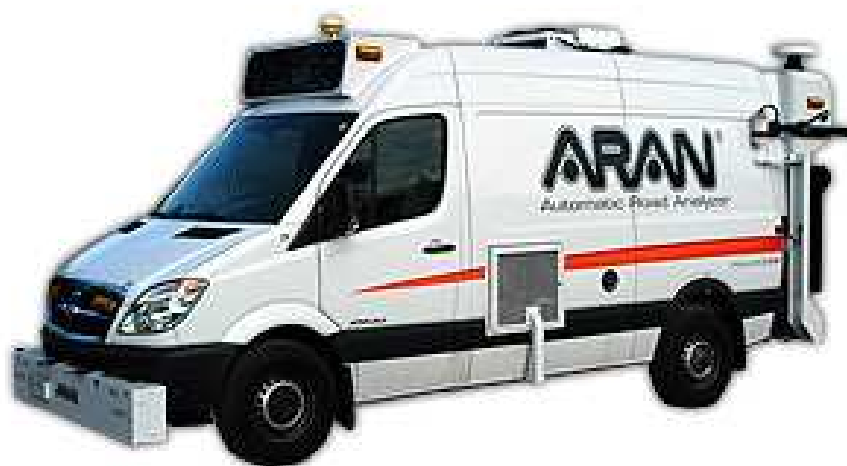
Véhicule ARAN.

Même si les capteurs INO LRIS semblent convenir aux besoins de l'imagerie, les moyens proposés pour acquérir les profils transversaux ne sont pas suffisants pour répondre à la demande du STAC.

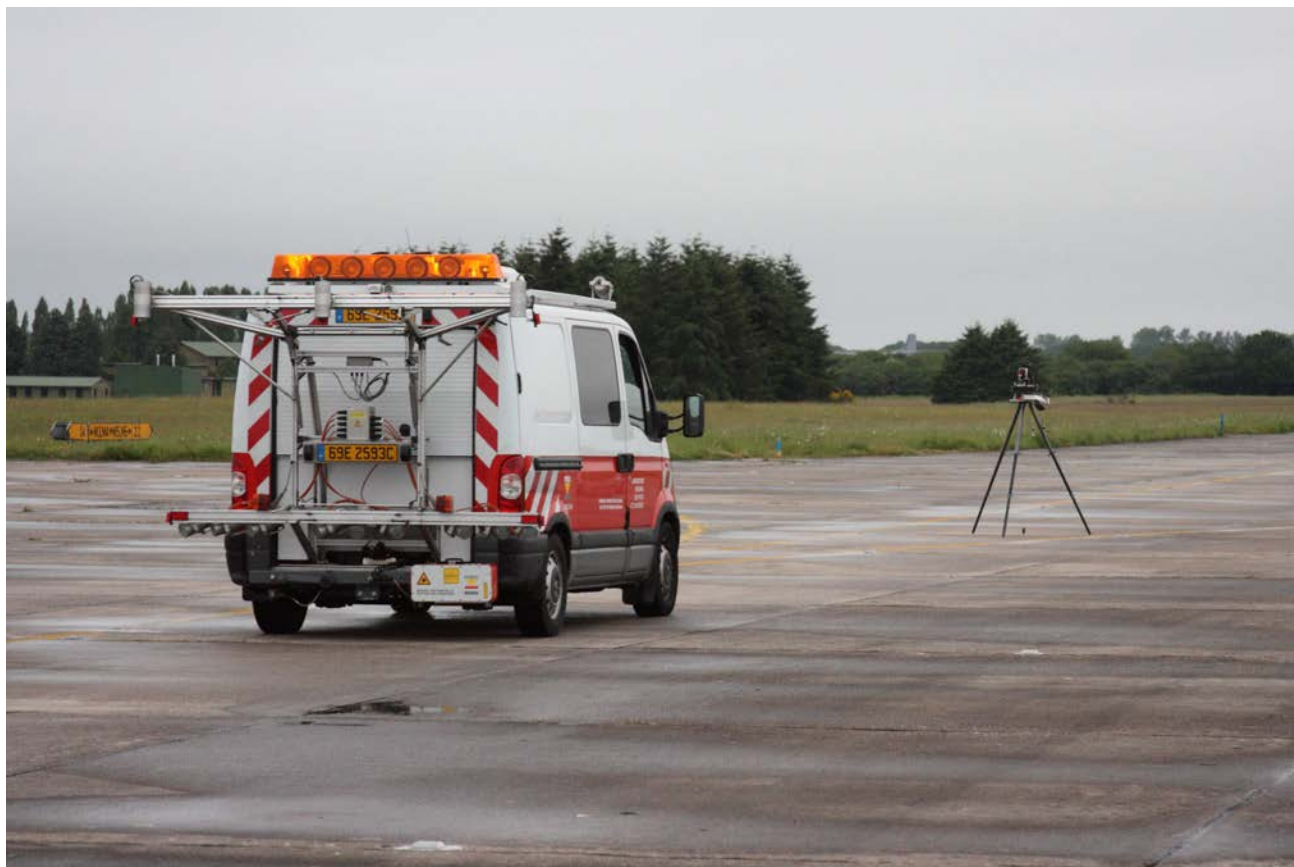
L'AIGLE RN en test sur les pistes de la base 105.

L'*AIGLE RN*, ou *Appareil d'Inspection GLobale de l'Etat du Réseau National*, dont le développement a été mené conjointement par les CECP d'Angers et de Rouen, nous servira de référence pour cette étude de faisabilité. Ce matériel mlpc® embarque des caméras numériques à acquisition noir et blanc *Schniering* permettant de photographier des plans de un mètre pour une longueur transversale de près de quatre mètres. La résolution des plans obtenus est de deux millimètres. Le logiciel *VISIODEC* permet la visualisation des images pour saisie des dégradations.

- difficulté de différencier les fissures et le faïençage ;
- difficulté à caractériser l'état des joints ;
- problème de caractérisation de la végétation ;
- problème d'éblouissement sur dalles bétons ;
- éclairage perfectible pour un relevé nocturne ;
- impossibilité de relevés de profils transversaux.

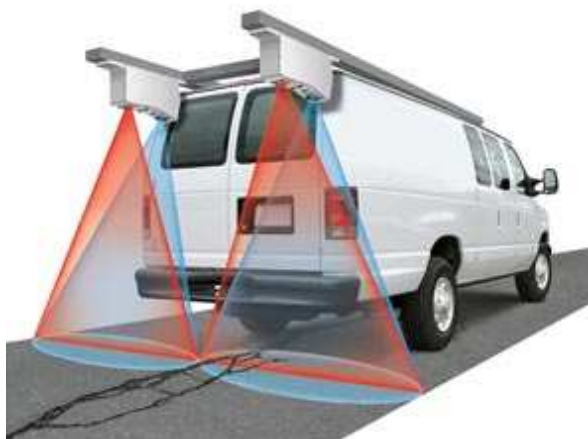
Illustration du système INO LCMS.

L'INO est une entreprise canadienne de conception et de développement, spécialisée en solutions optiques. Elle propose des solutions innovantes, notamment dans le domaine de l'imagerie de chaussée. Dans le cadre de cette étude, deux technologies sont décrites : le capteur 3D LCMS et le capteur 2D LRIS. La première de ces technologies, nommée LCMS pour *Laser Crack Measurement System*, allie caméra pour l'imagerie 2D en haute résolution, et projecteur laser pour le profil 3D. La seconde technologie sera présentée dans le paragraphe suivant.

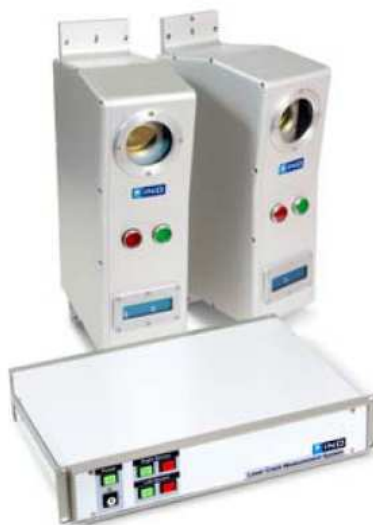
Les capteurs *INO LCMS* version 2010.

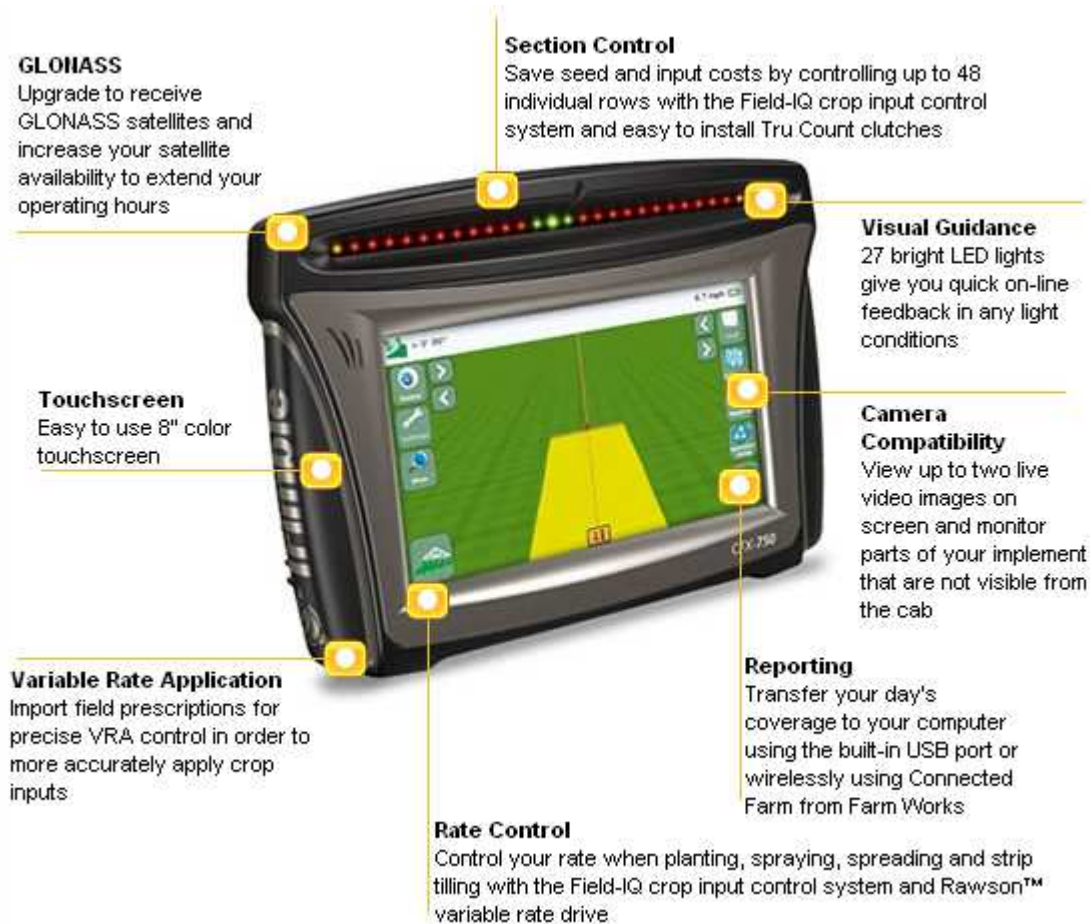
Exemple de système de guidage (utilisé en agriculture).

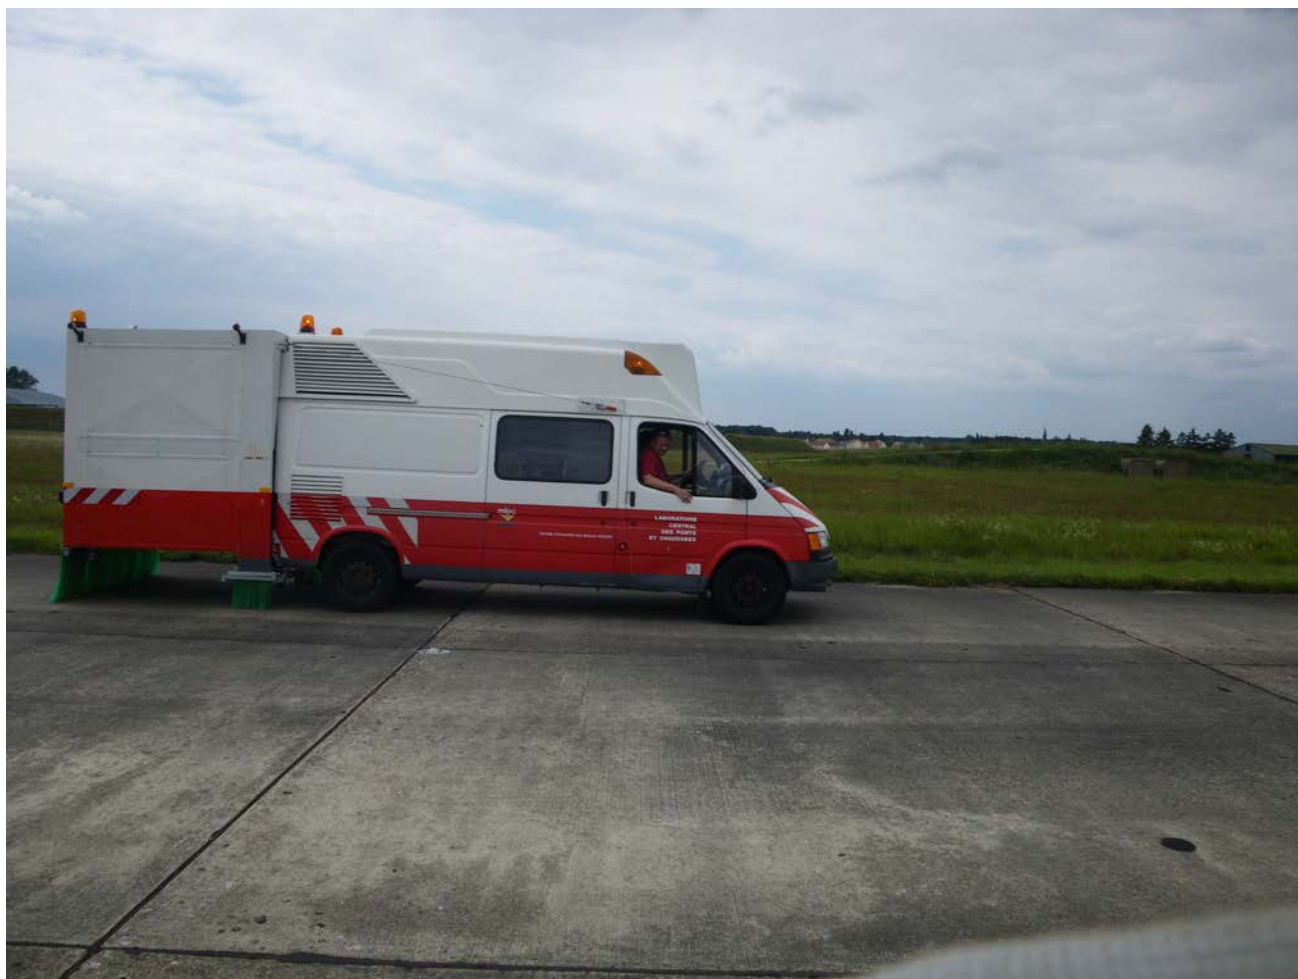
Essais à bord du *VIRESTIM*.

Lors de tests effectués sur la base 105 à Evreux, nous avons pu tester les performances de la tête *INO LCMS (Laser Crack Measurement System)*, dans sa version 2007, sur les dégradations de la piste et de ses taxiways. Ce système a été intégré par le CECF de Rouen en 2008 sur l'outil de recherche APO *VIRESTIM* du LCPC ; les mesures effectuées sont également géolocalisées via un récepteur GPS.

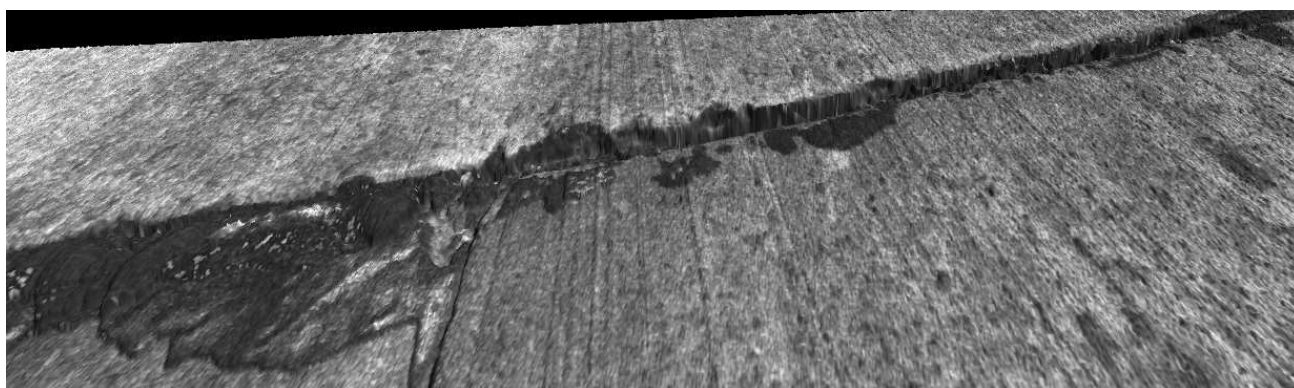
Exemple de résultat en vue 3D : on distingue un défaut de joint entre 2 dalles, une marche et une réparation sur le coin d'une dalle.

Le deuxième logiciel, la visionneuse 3D (*LCMS data viewer 3D*), permet de reconstituer l'image de la route sur un profil 3D, et de le faire ensuite évoluer dans un espace à trois dimensions. Il paraît peu pratique pour le repérage de dégradations (pas de défilement des profils suivant l'abscisse curviligne), mais se révèle efficace pour leur caractérisation, notamment en regardant la dégradation sous un autre angle. Généralement, les fissures ressortent mieux avec ce logiciel qu'avec l'imagerie 2D proposée par le logiciel précédent. On note là aussi un effet de peignage sur l'image.

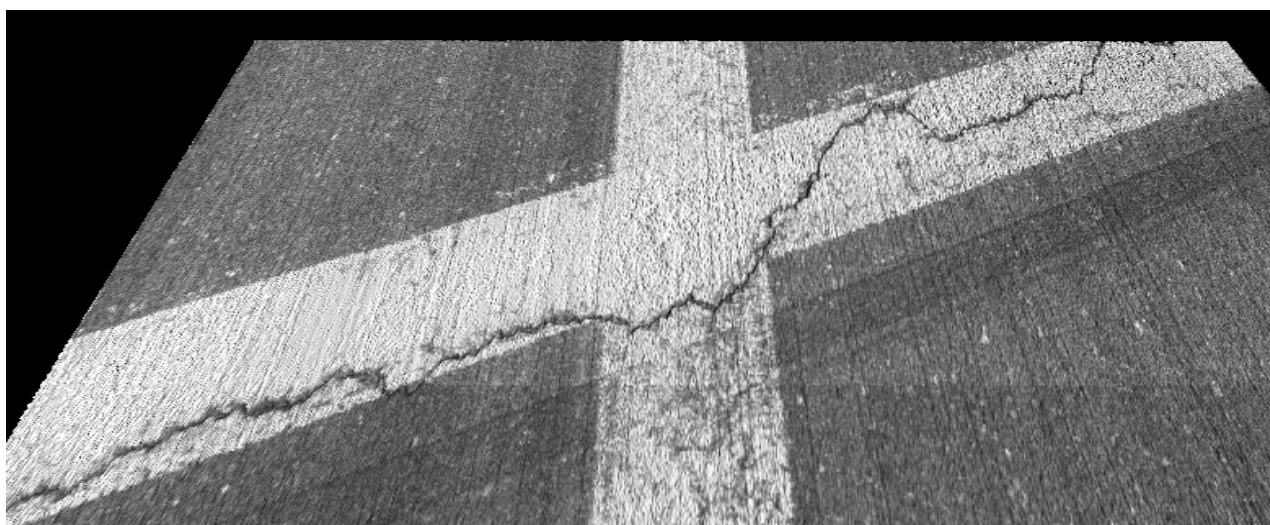
Fissure moyenne sur marquage au sol.

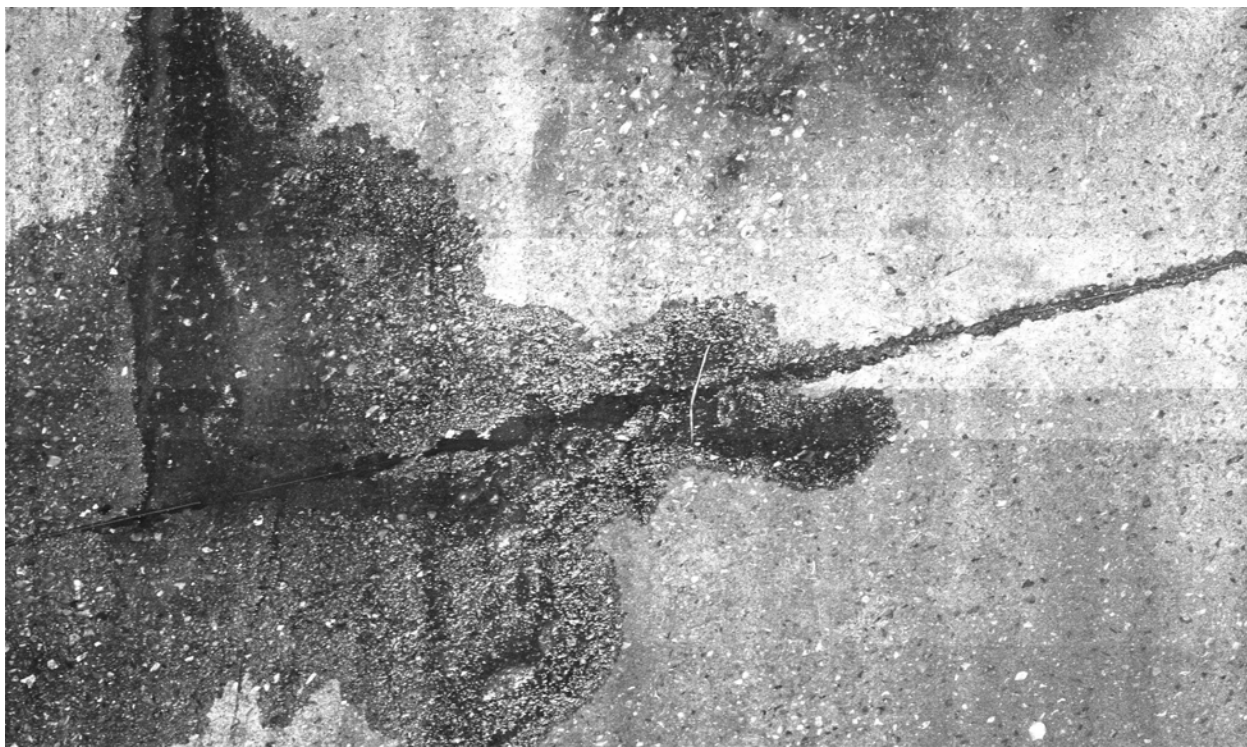
**Pompages** : Le pompage a été simulé dans le CETE Normandie Centre en créant une flaque d'eau sur un joint de dalles. On remarque une tâche caractéristique de l'eau (brillance du revêtement sur la zone humide et aspect plus mate pour les flaques).

Une dégradation de pompage sur un joint de dalles.

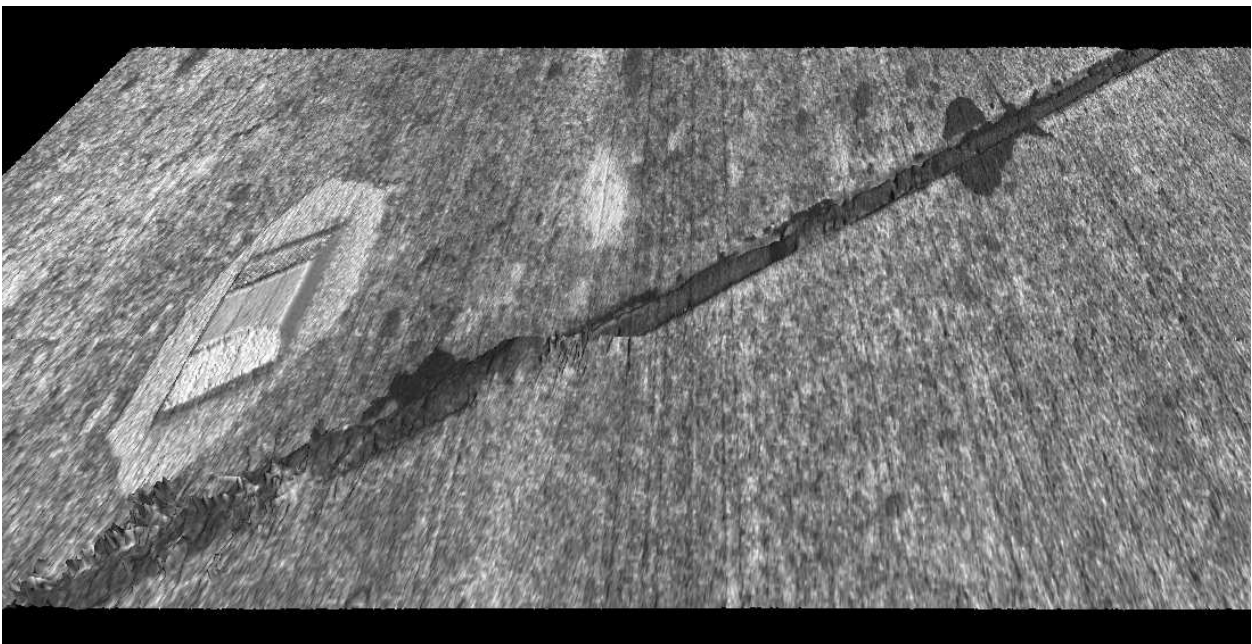
Les défauts de joint sont assez facilement décelables et identifiables. La végétation ressort aussi fortement sur les trois vues disponibles.

Un défaut de joint, que la présence de végétation rend élevé.

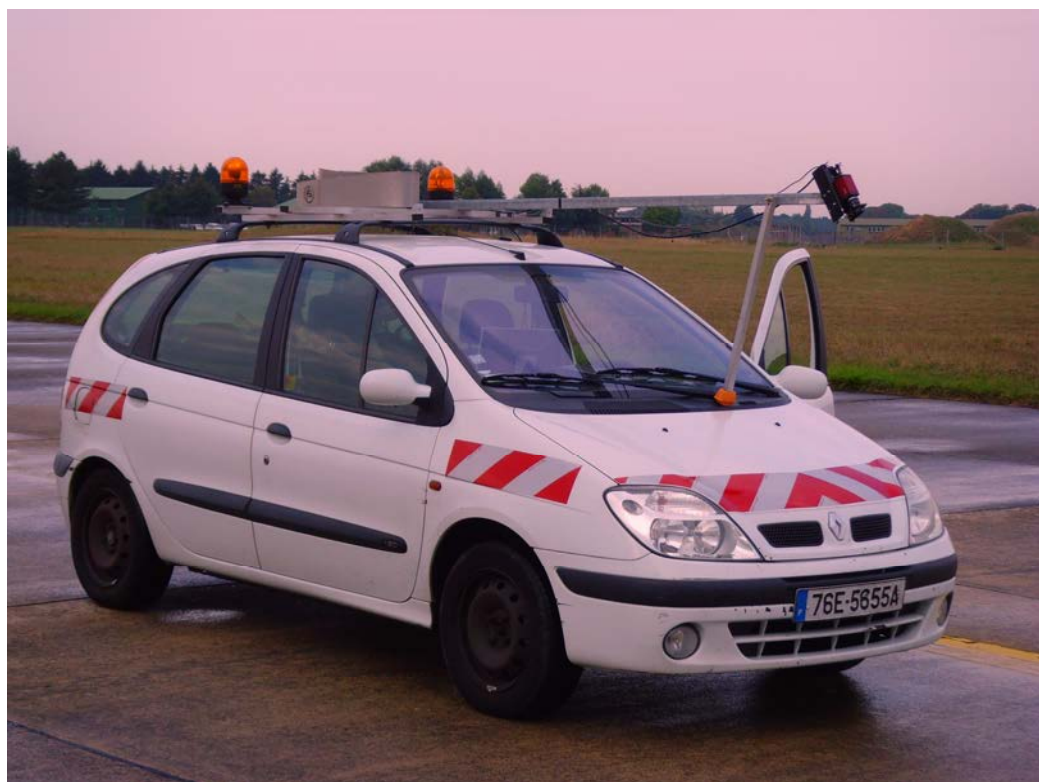
Véhicule *IRCAN* : la caméra est ici dirigée vers la chaussée.

La caméra couleur utilisée était dirigée vers la route, donnant une vision proche de celle du releveur lors d'un relevé d'IS. Deux angles d'inclinaison ont été testés ( $38^\circ$  et  $47^\circ$ ), correspondant à une longueur de prise de vue de 1,30 mètres et 1,80 mètres. Les données ont été visionnées grâce au logiciel d'exploitation de l'*IRCAN*, nommé *IREVE* (développé par le LRPC de Strasbourg et le CECP d'Angers), dont les paramètres sont optimisés pour la position normale de la caméra, c'est à dire sur le toit du véhicule. Les outils développés, comme la grille de calibration des mesures, ne sont donc pas utilisables avec ces données.

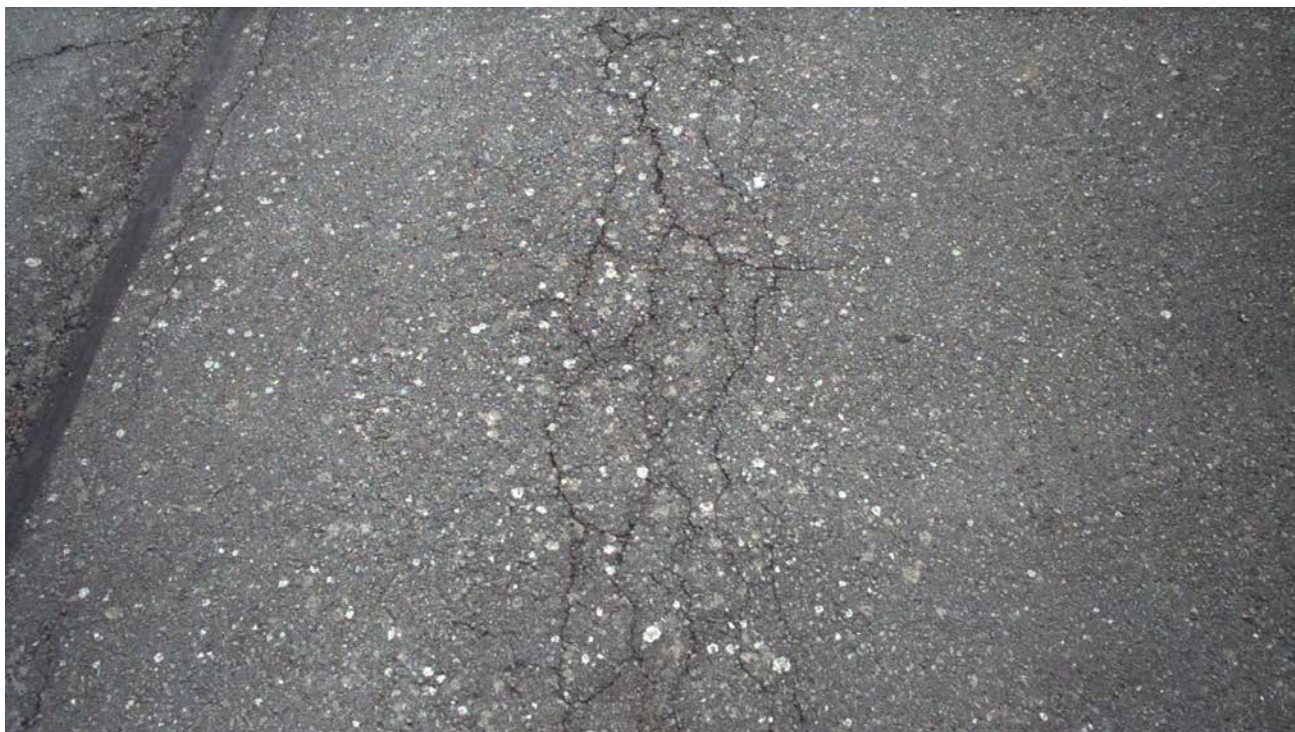
Faïençage de fatigue vu par l'*IRCAN*.

- La caméra couleur de l'*IRCAN* ne permet pas de repérer les dégradations de la famille des déformations, car elle ne donne pas d'informations sur le relief de la piste.
- L'*IRCAN* permet de repérer efficacement les dégradations de la famille des fissures. Ces résultats sont à relativiser, du fait de la présence d'eau à l'intérieur des fissures qui les faisait ressortir à l'image le jour des essais. Néanmoins, les fissures et faïençages légers semblent repérables et qualifiables.

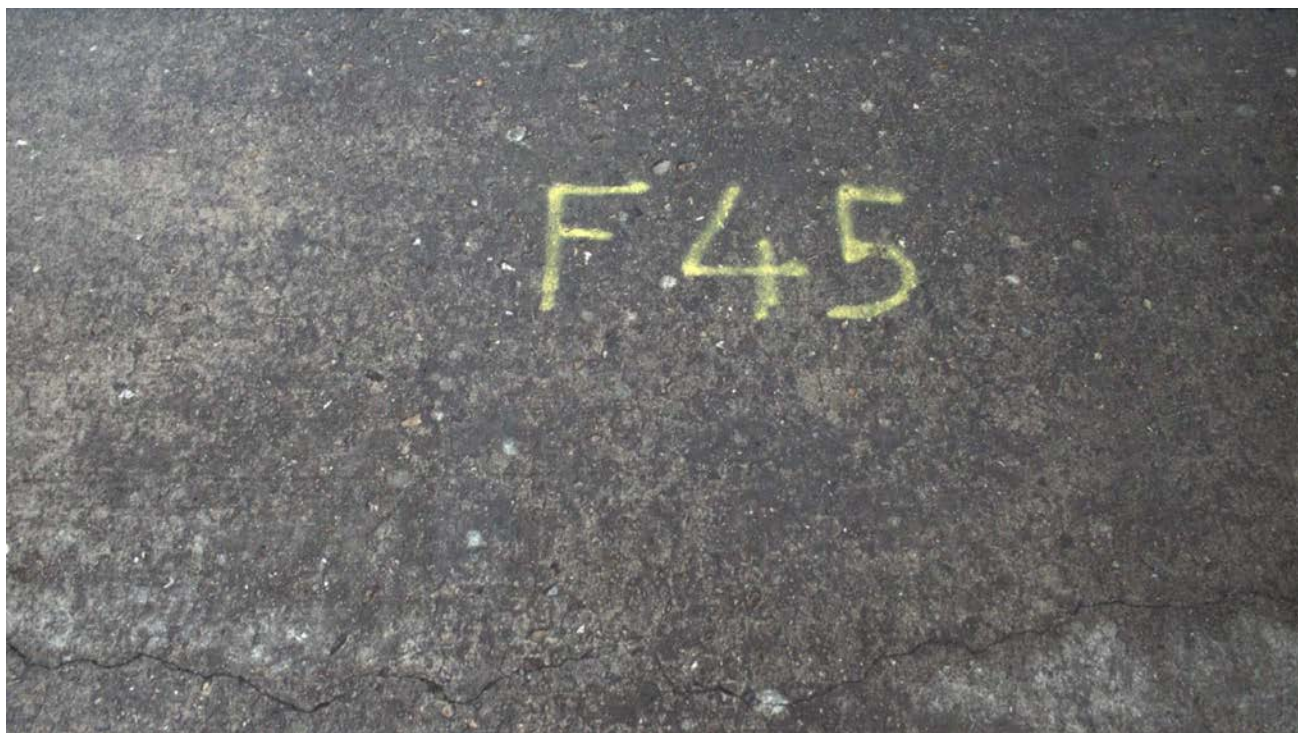
Une fissure de retrait détecté par l'*IRCAN*.

- Les dégradations de structure (fissures, fractures, cassures d'angle, pompages et marches) sont repérables à l'aide de la caméra couleur de l'*IRCAN*, exceptées les marches du fait du manque d'informations sur le relief.

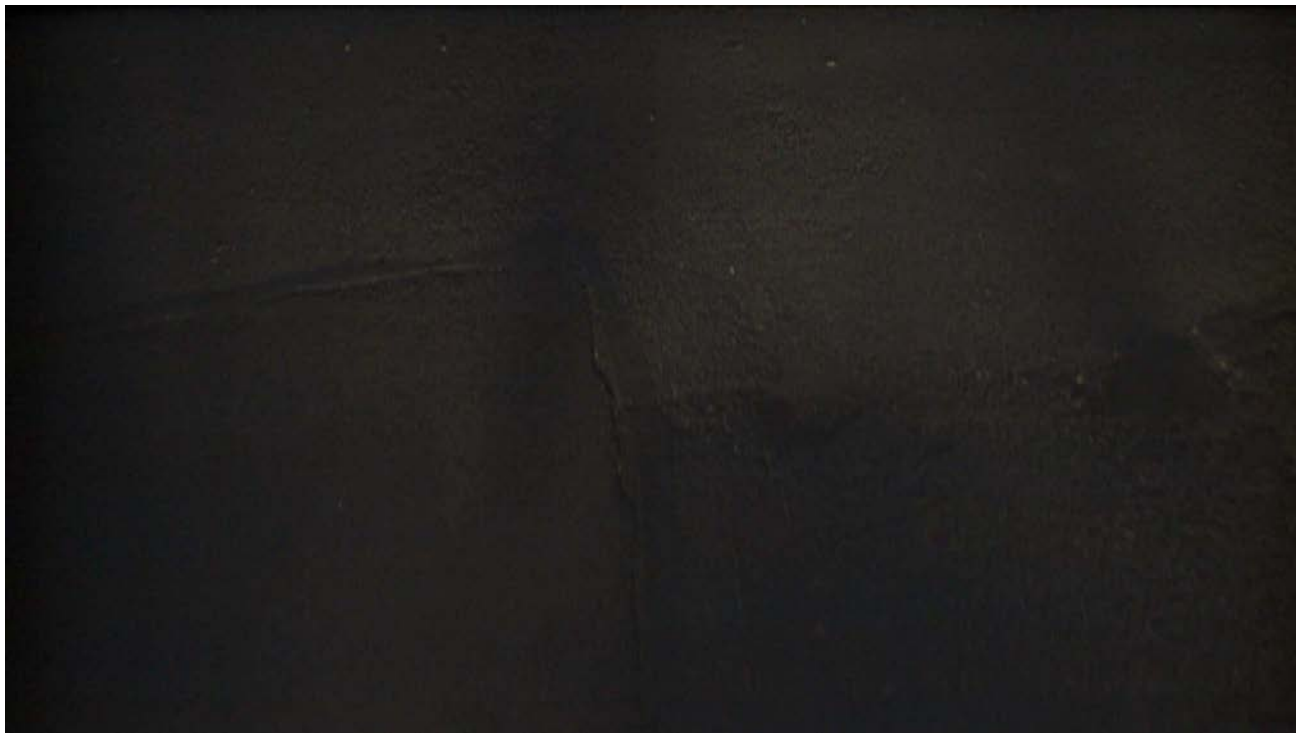
Une prise de vue de nuit avec l'IRCAN (chaussée éclairée par feux antibrouillard).

Les tests effectués montrent que l'éclairage du véhicule est, en l'état, insuffisant pour effectuer un relevé de nuit. Cependant, l'utilisation de nuit semble possible à condition de rajouter des projecteurs permettant de maîtriser l'éclairage. Une étude supplémentaire s'avère nécessaire pour juger de cette possibilité.

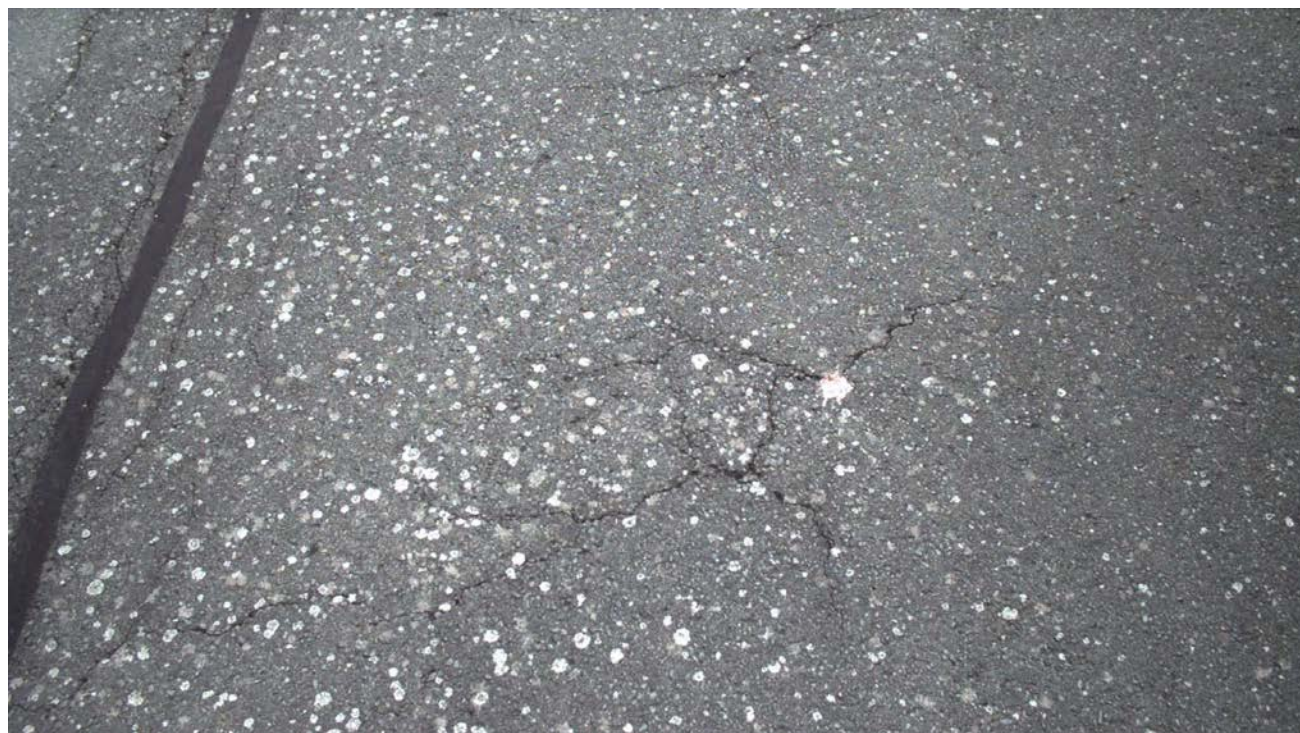
Un faïençage léger capturé avec l'*IRCAN*.
