# *Mesure d'indice de service à grand rendement sur chaussées aéronautiques*

## *Étude de faisabilité*

### *Rapport d'étude*

### **Etude de faisabilité – Novembre 2010**

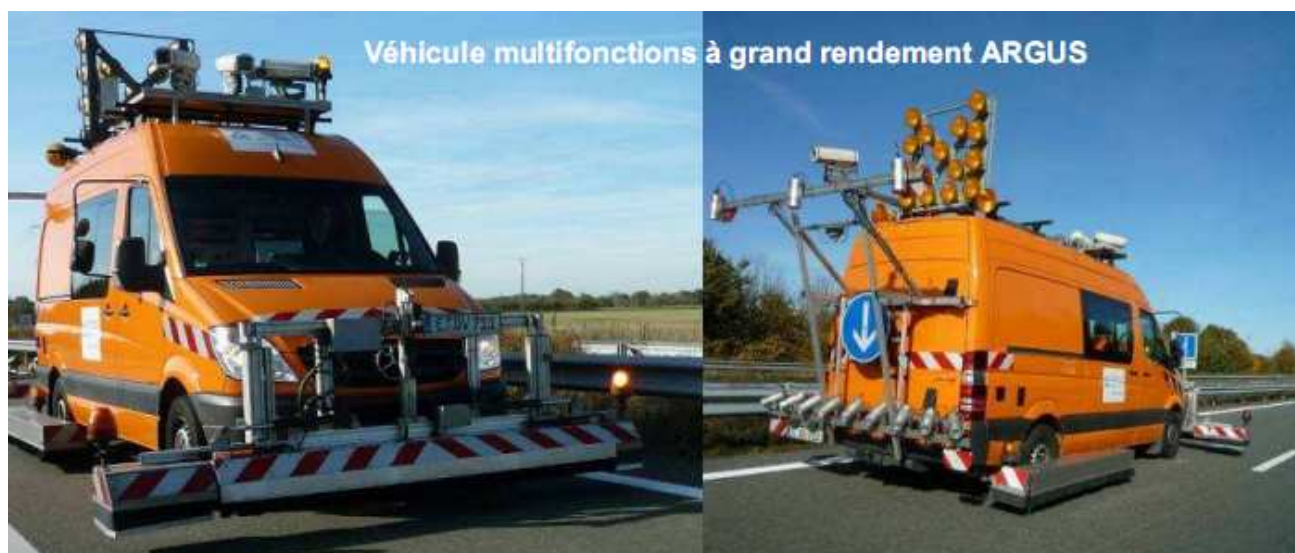
Le véhicule Argus : à l'avant, le profilomètre laser. A l'arrière, les caméras haute résolution.

- des caméras matricielles orthogonales à la chaussée, disposées à l'arrière du véhicule ;
- un appareil de mesure de l'uni transversal et de l'uni longitudinal, constitué d'une poutre à l'avant du véhicule supportant 38 profilomètres lasers. La précision globale du système donnée par le constructeur est de 1 millimètre, avec un taux d'échantillonnage de 25 kHz (soit un profil tous les millimètres à 90 km/h) ;
- des caméras d'environnement montées sur le toit du véhicule.

Ce véhicule utilise le matériel Schniering composé de caméras matricielles couplées à des stroboscopes. Ces équipements, déjà testés en 2009, ont montré une résolution insuffisante ainsi qu'une inefficacité de nuit. Ainsi, cet appareil ne semble pas convenir aux attentes du STAC pour le calcul de l'IS à grand rendement.

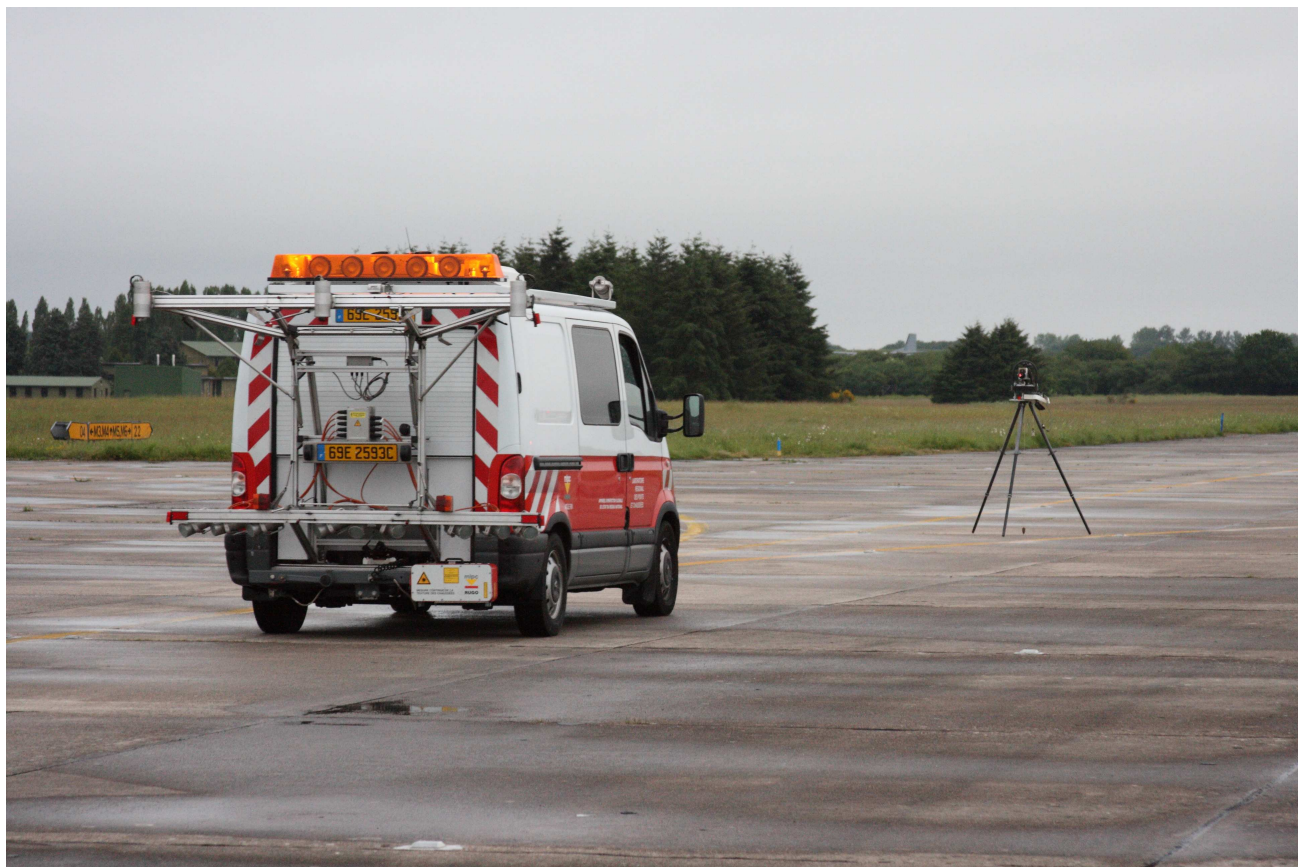
L'AIGLE RN en test sur les pistes de la base 105.

L'*AIGLE RN*, ou *Appareil d'Inspection GLobale de l'Etat du Réseau National*, dont le développement a été mené conjointement par les CECP d'Angers et de Rouen, nous servira de référence pour cette étude de faisabilité. Ce matériel mlpc® embarque des caméras numériques à acquisition noir et blanc *Schniering* permettant de photographier des plans de un mètre pour une longueur transversale de près de quatre mètres. La résolution des plans obtenus est de deux millimètres. Le logiciel *VISIODEC* permet la visualisation des images pour saisie des dégradations.

- difficulté de différencier les fissures et le faïençage ;
- difficulté à caractériser l'état des joints ;
- problème de caractérisation de la végétation ;
- problème d'éblouissement sur dalles bétons ;
- éclairage perfectible pour un relevé nocturne ;
- impossibilité de relevés de profils transversaux.

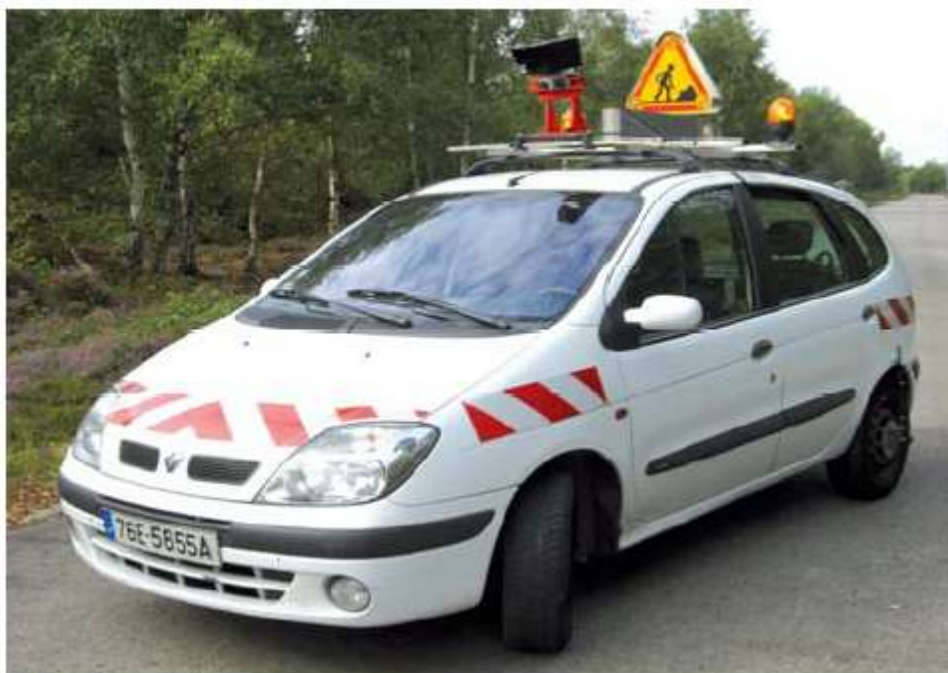
Le véhicule IRCAN.

L'IRCAN, ou *Imagerie Routière par Caméra Numérique*, est un appareil à grand rendement utilisant des caméras haute résolution couleur pour filmer l'environnement de la route. Par conséquent, il ne filme pas directement la chaussée. Cependant, l'imagerie en couleur peut être un atout pour la caractérisation des dégradations.

- aucune maîtrise de l'éclairage ;
- les déformations ne sont pas visibles ;
- estimation de la taille des dégradations moins précise.

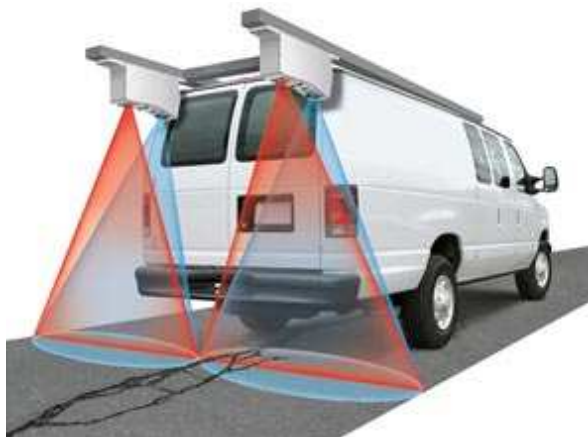
Illustration du système INO LCMS.

L'INO est une entreprise canadienne de conception et de développement, spécialisée en solutions optiques. Elle propose des solutions innovantes, notamment dans le domaine de l'imagerie de chaussée. Dans le cadre de cette étude, deux technologies sont décrites : le capteur 3D LCMS et le capteur 2D LRIS. La première de ces technologies, nommée LCMS pour *Laser Crack Measurement System*, allie caméra pour l'imagerie 2D en haute résolution, et projecteur laser pour le profil 3D. La seconde technologie sera présentée dans le paragraphe suivant.

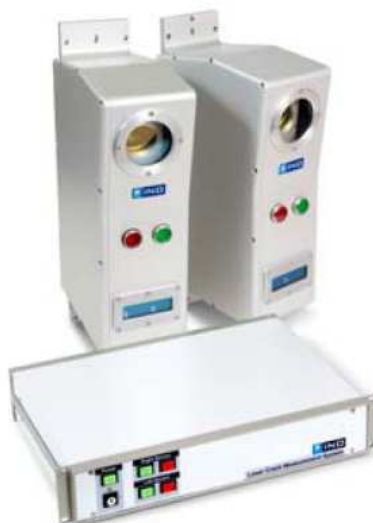
Les capteurs *INO LCMS* version 2010.

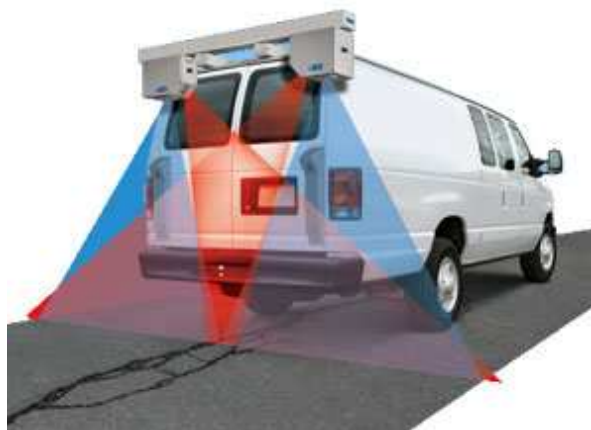
Illustration du capteur *INO LRIS*.

Le *Système Laser de l'Imagerie des Routes (LRIS)* toujours de l'entreprise *INO* est composé d'une caméra linéaire haute définition et d'un faisceau laser servant à l'éclairage de la chaussée. L'utilisation du laser et l'angle de prise de vue procurent ici une amélioration du contraste et de la visibilité des fissures. Seulement, le faisceau n'est pas utilisé pour obtenir un profil vertical de la route.

Il existe deux versions de ce système, se différenciant par la résolution transversale. *INO* annonce une résolution transversale maximale de 0,5 millimètres, et un taux d'échantillonnage de 28 kHz, ce qui permet une résolution longitudinale de 1 millimètre à la vitesse de 100 km/h.

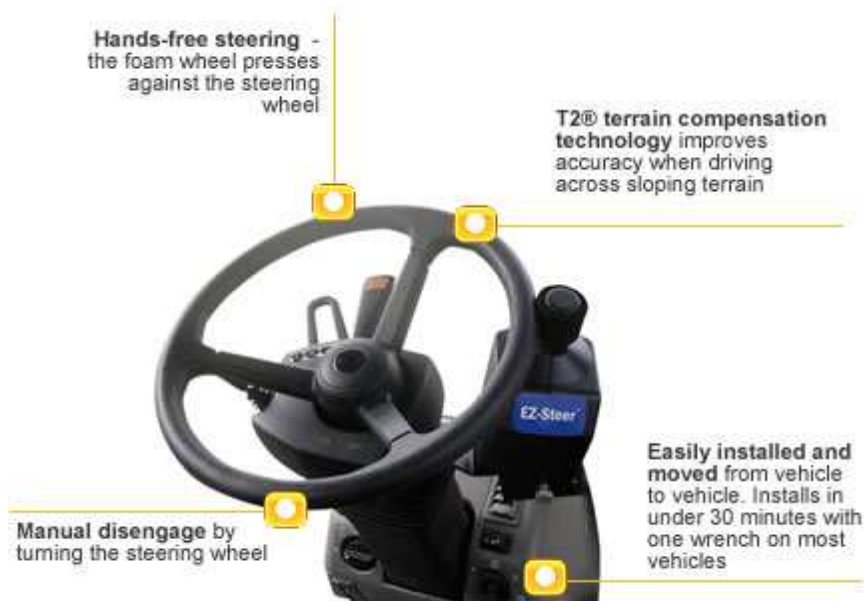
Le système EZ-Steer monté sur le volant.

L'avantage de la solution *Trimble* est qu'elle propose des options de guidage en plus de la simple fourniture de l'ensemble {récepteur + balise}. Un logiciel de préparation au bureau de son itinéraire existe ainsi qu'une visualisation sur écran dans le véhicule avec affichage de la trajectoire et identification des zones déjà parcourues. Toutefois, ces deux outils logiciels ont été développés pour des applications agricoles et peuvent être incomplets ou pas complètement adaptés à la problématique aéronautique. De plus, Il existe un dispositif de guidage automatisé, appelé *EZ-Steer*, permettant au véhicule de suivre un trajet prédéfini ; ce dispositif se positionne au niveau du volant (moyennant une adaptation mécanique du véhicule).

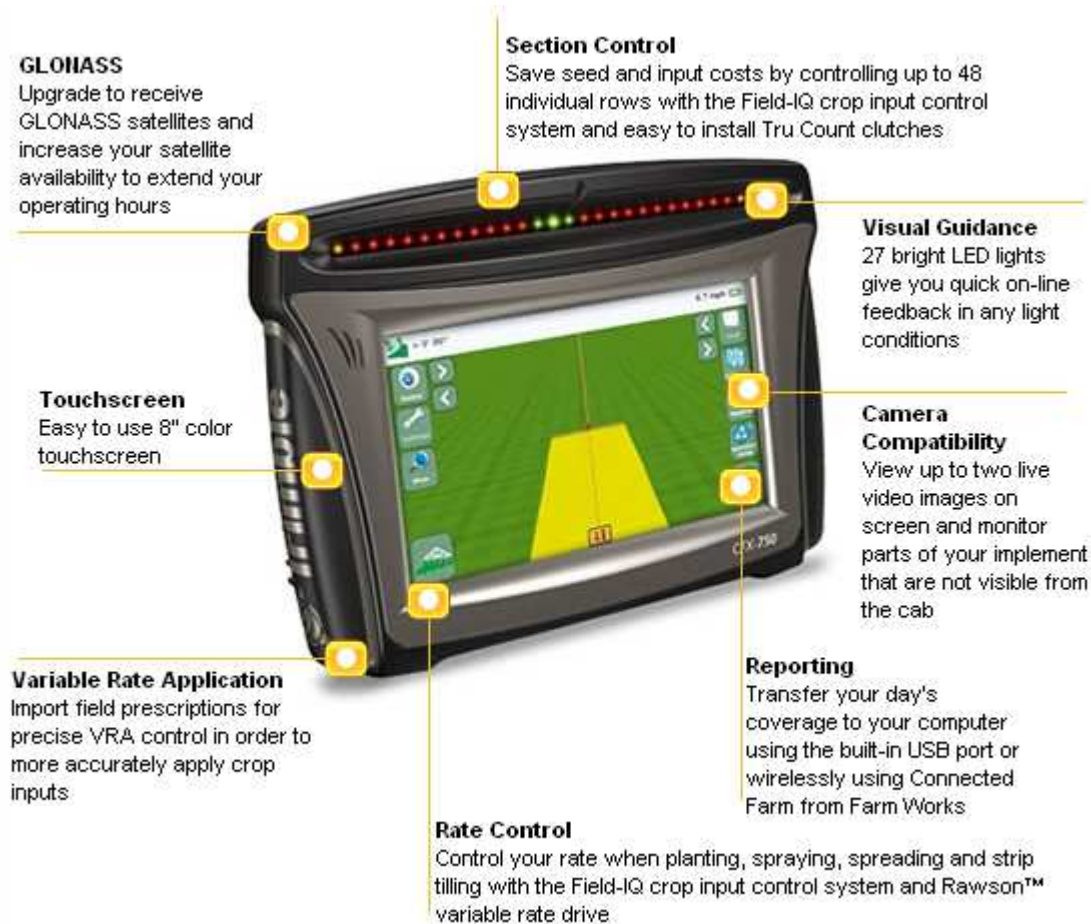
Exemple de système de guidage (utilisé en agriculture).

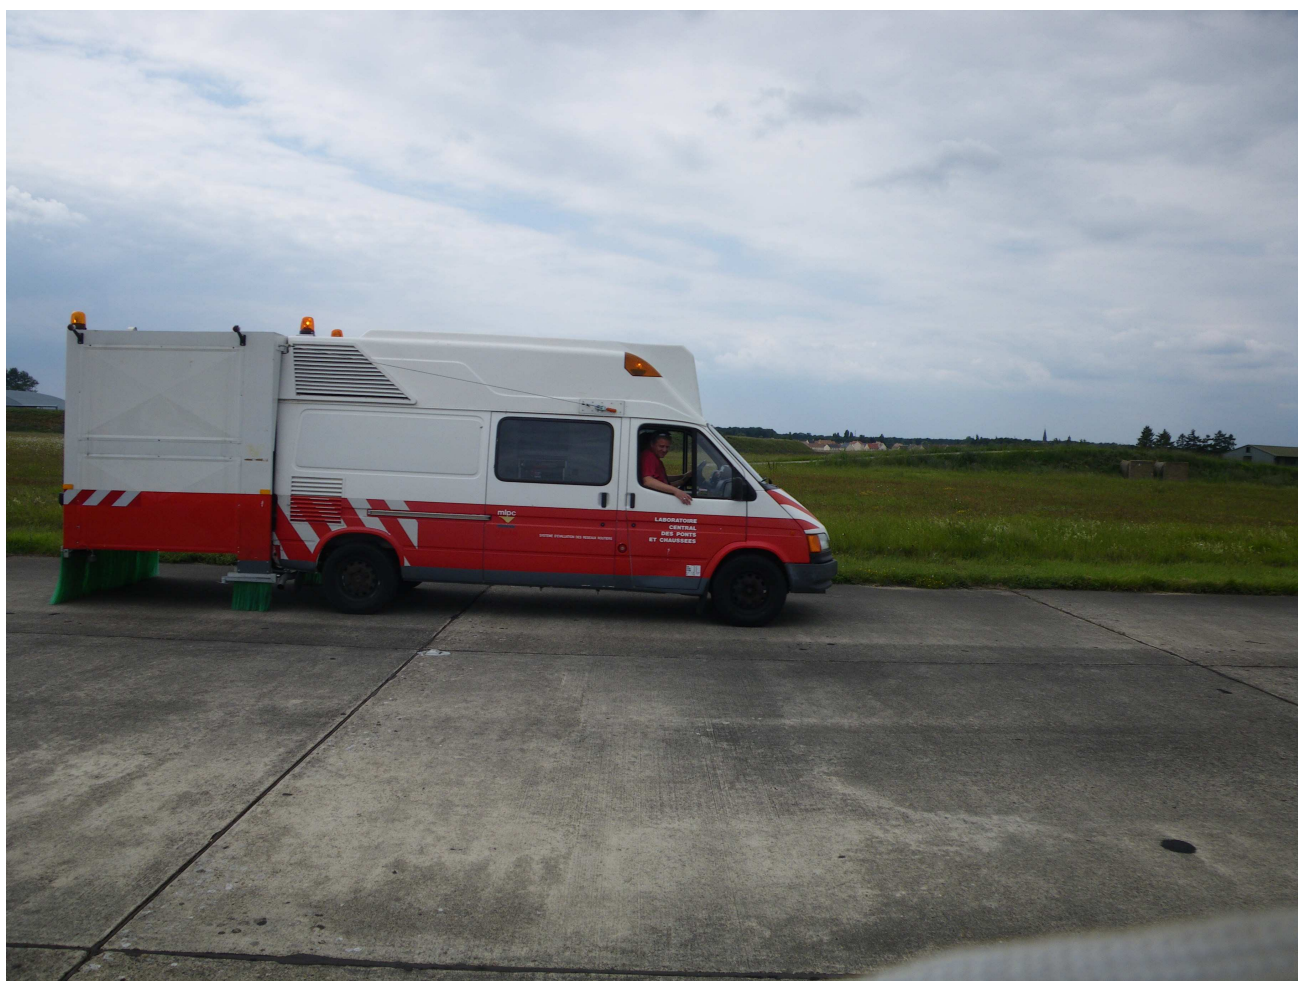
Essais à bord du *VIRESTIM*.

Lors de tests effectués sur la base 105 à Evreux, nous avons pu tester les performances de la tête *INO LCMS (Laser Crack Measurement System)*, dans sa version 2007, sur les dégradations de la piste et de ses taxiways. Ce système a été intégré par le CECF de Rouen en 2008 sur l'outil de recherche APO *VIRESTIM* du LCPC ; les mesures effectuées sont également géolocalisées via un récepteur GPS.

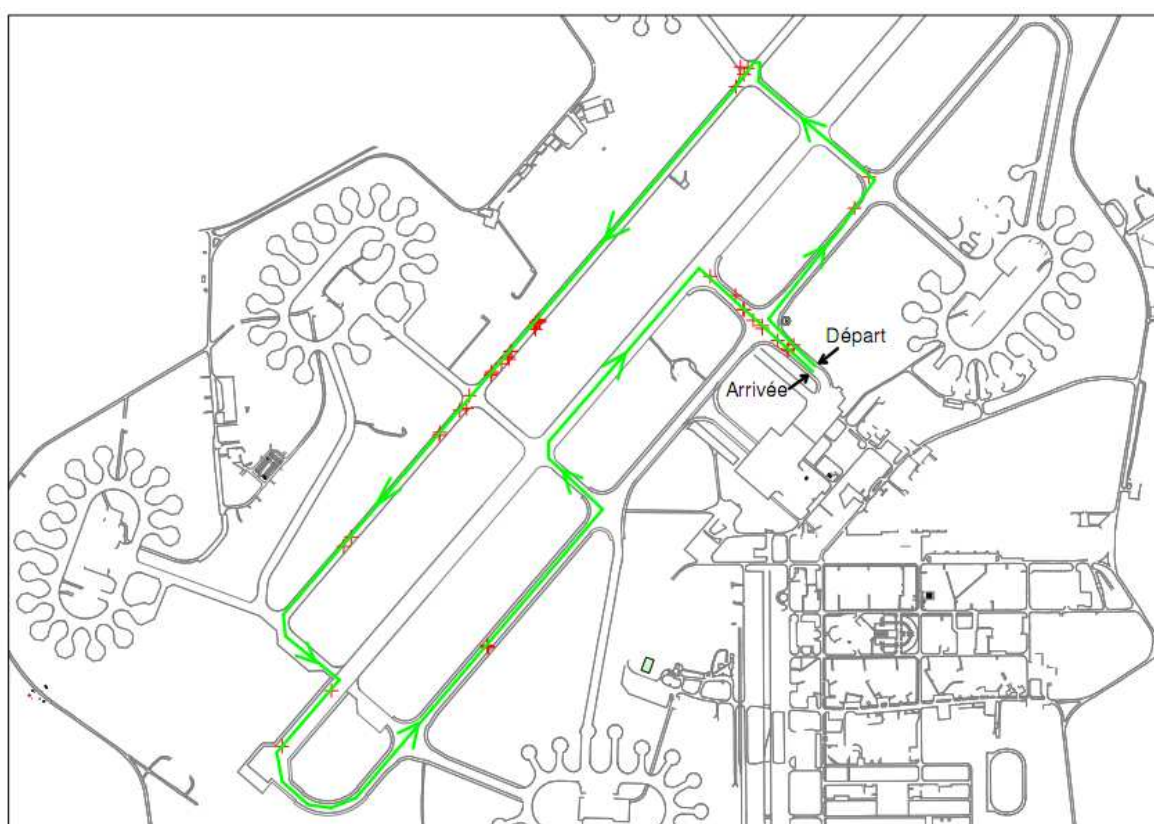
Tracé du circuit suivi par le Virestim.

Les essais ont pu se dérouler le 22 juin 2010, grâce à une météo clémente et un accès libre à la piste après 17h. La numérisation des pistes s'est faite en deux temps, de jour comme de nuit :

- dans un premier temps, la piste et les taxiways ont été parcourus selon un circuit prédéfini, permettant de numériser une majorité des dégradations listées ;
- dans un second temps, le *VIRESTIM* a numérisé les dégradations restantes.

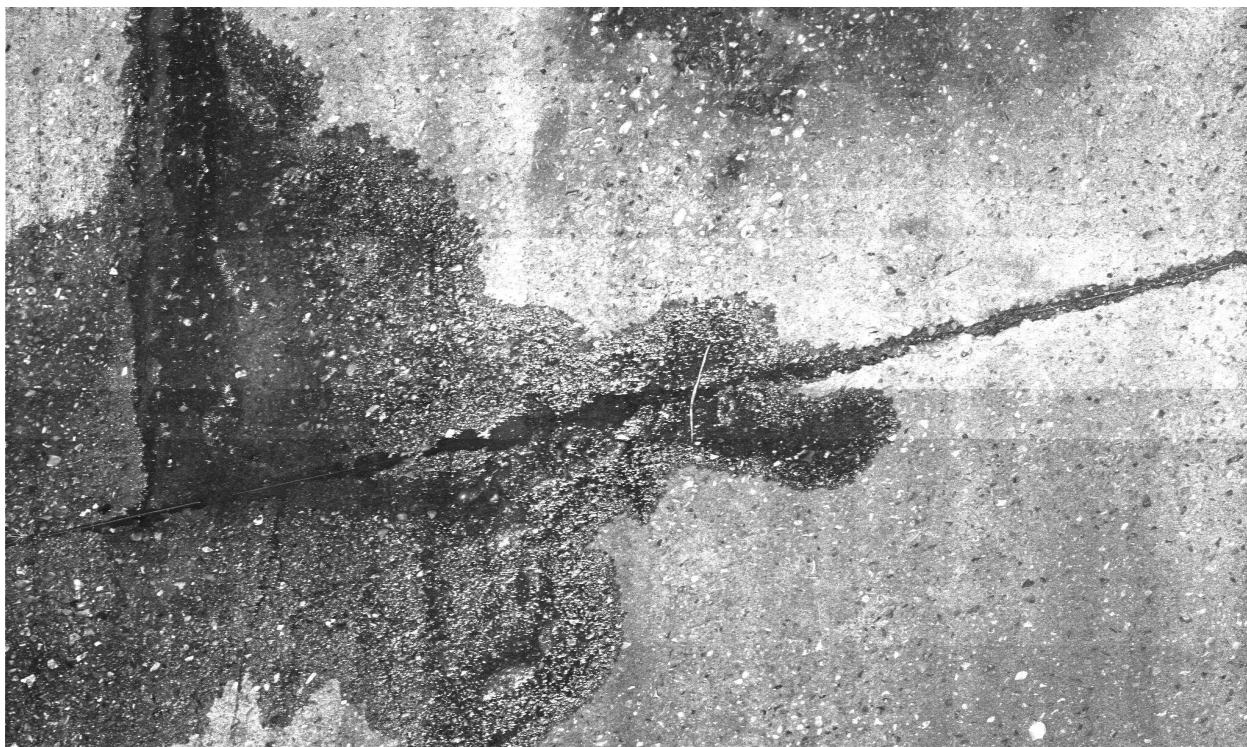
**Pompages** : Le pompage a été simulé dans le CETE Normandie Centre en créant une flaque d'eau sur un joint de dalles. On remarque une tâche caractéristique de l'eau (brillance du revêtement sur la zone humide et aspect plus mate pour les flaques).

Une dégradation de pompage sur un joint de dalles.

De plus, une dégradation de pompage a été simulée en disposant de l'eau au niveau du joint d'une dalle. Même si ce n'est pas une vraie dégradation, elle en possède l'aspect, et sera donc utilisée pour l'estimation des performances du capteur *INO LCMS*.

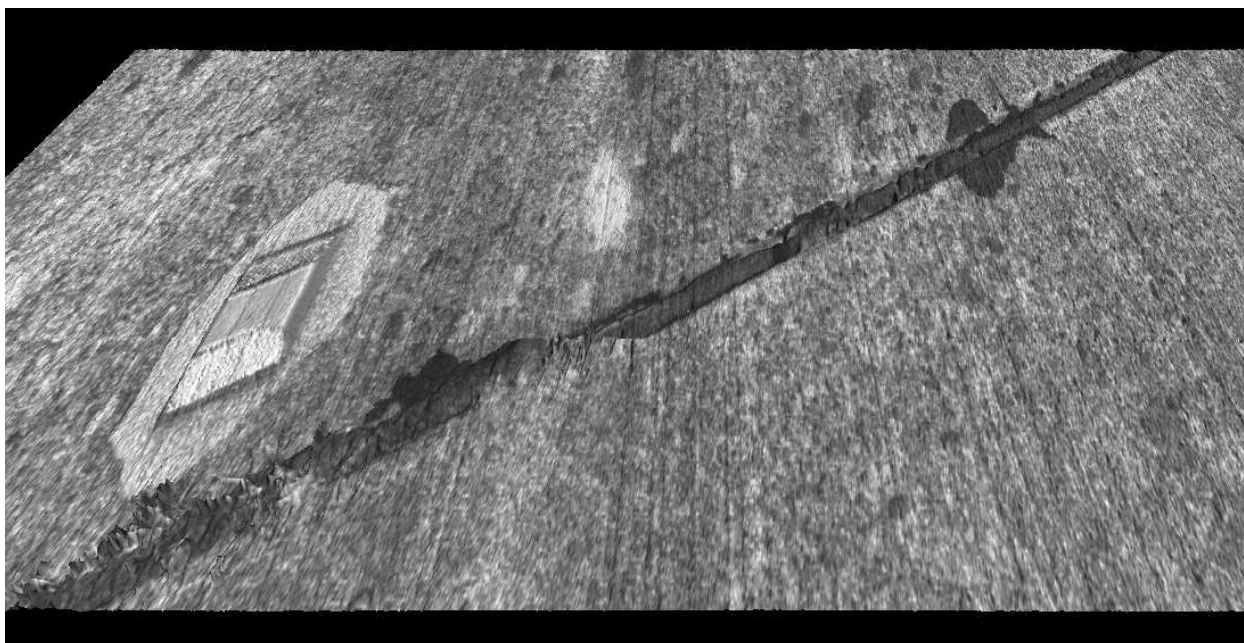
Les défauts de joint sont assez facilement décelables et identifiables. La végétation ressort aussi fortement sur les trois vues disponibles.

Un défaut de joint, que la présence de végétation rend élevé.

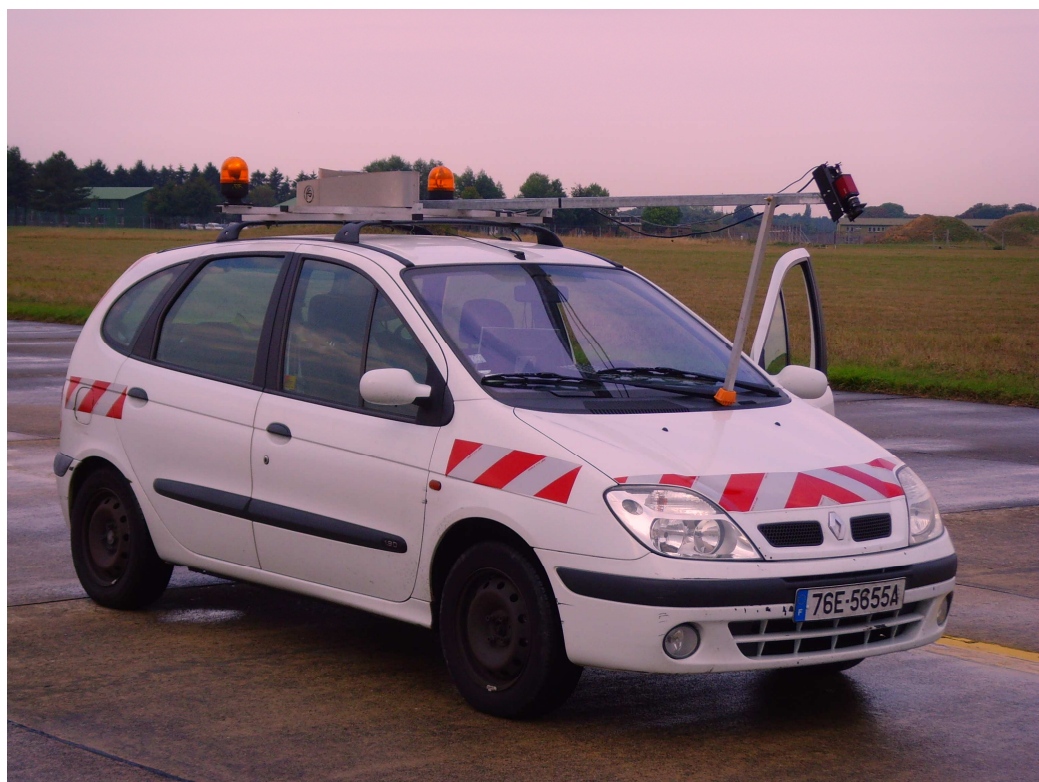
La caméra couleur utilisée était dirigée vers la route, donnant une vision proche de celle du releveur lors d'un relevé d'IS. Deux angles d'inclinaison ont été testés ( $38^\circ$  et  $47^\circ$ ), correspondant à une longueur de prise de vue de 1,30 mètres et 1,80 mètres. Les données ont été visionnées grâce au logiciel d'exploitation de l'*IRCAN*, nommé *IREVE* (développé par le LRPC de Strasbourg et le CECP d'Angers), dont les paramètres sont optimisés pour la position normale de la caméra, c'est à dire sur le toit du véhicule. Les outils développés, comme la grille de calibration des mesures, ne sont donc pas utilisables avec ces données.

Véhicule *IRCAN* : la caméra est ici dirigée vers la chaussée.

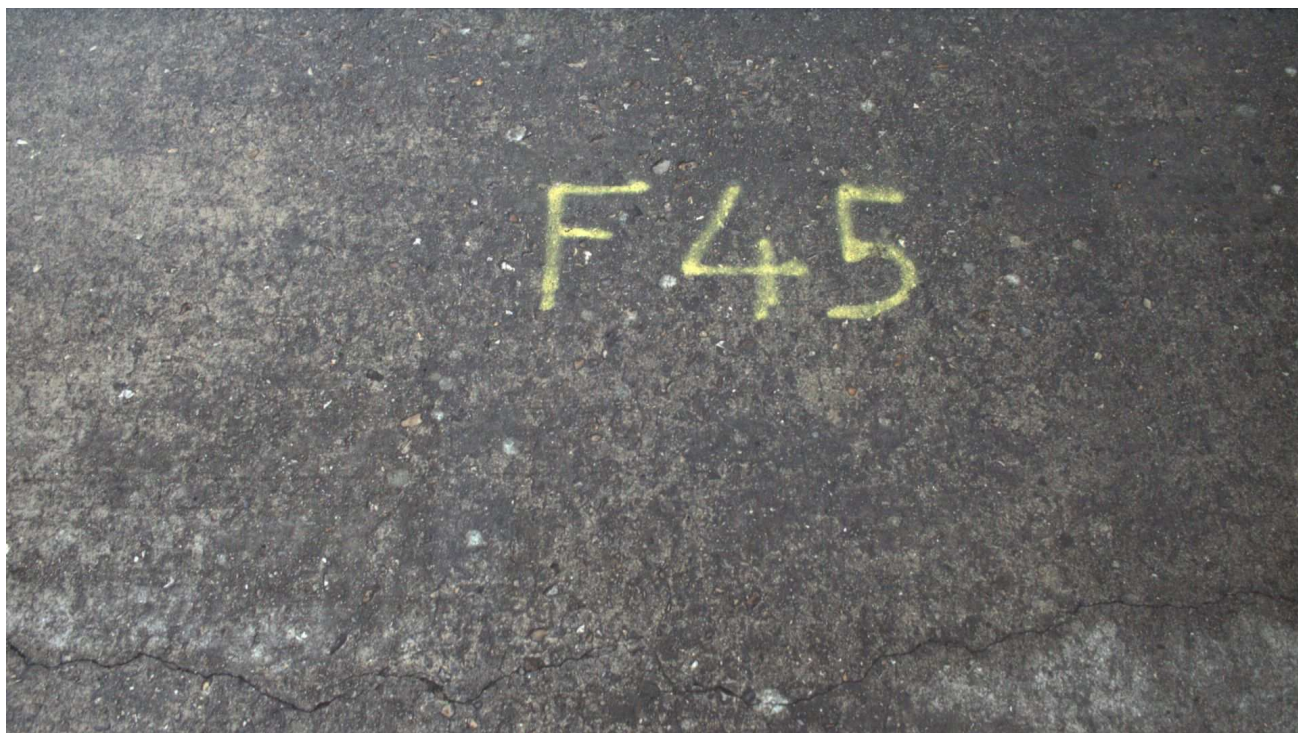
- Les dégradations de structure (fissures, fractures, cassures d'angle, pompages et marches) sont repérables à l'aide de la caméra couleur de l'*IRCAN*, exceptées les marches du fait du manque d'informations sur le relief.

Une fissure de retrait détecté par l'*IRCAN*.

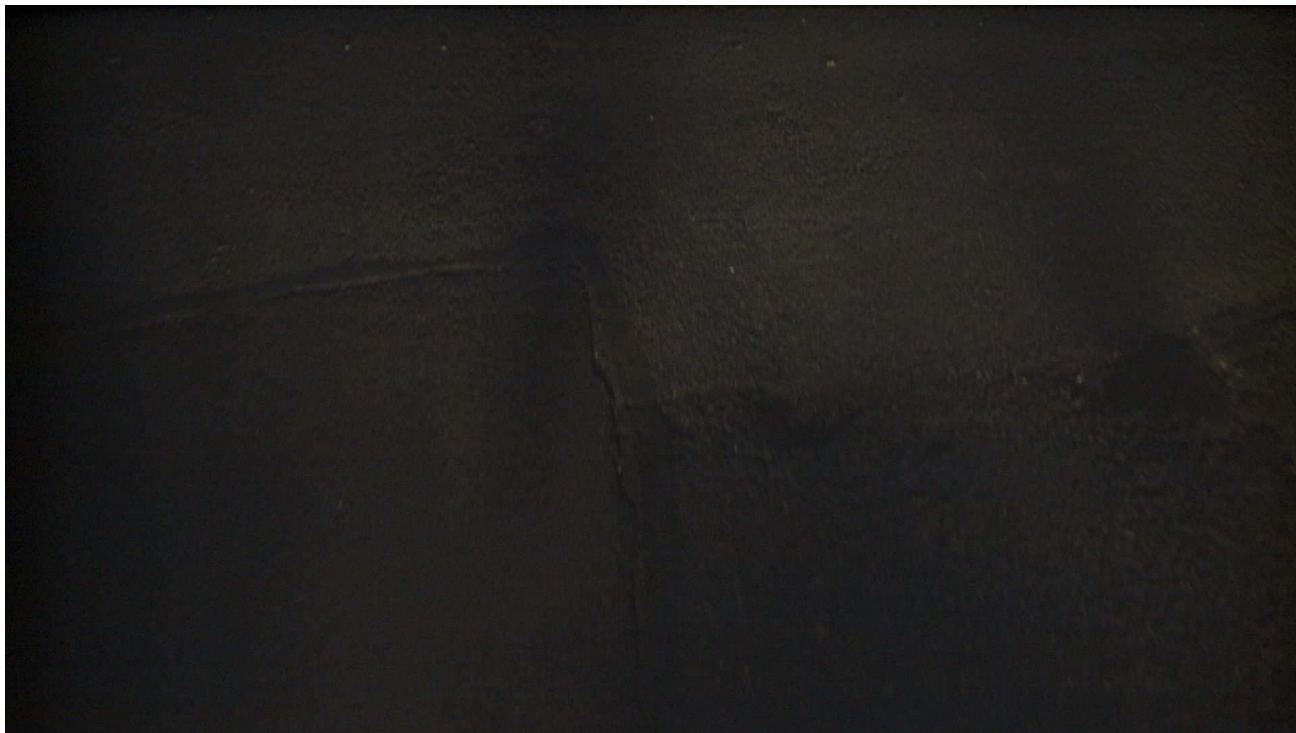
Les tests effectués montrent que l'éclairage du véhicule est, en l'état, insuffisant pour effectuer un relevé de nuit. Cependant, l'utilisation de nuit semble possible à condition de rajouter des projecteurs permettant de maîtriser l'éclairage. Une étude supplémentaire s'avère nécessaire pour juger de cette possibilité.

Une prise de vue de nuit avec l'IRCAN (chaussée éclairée par feux antibrouillard).

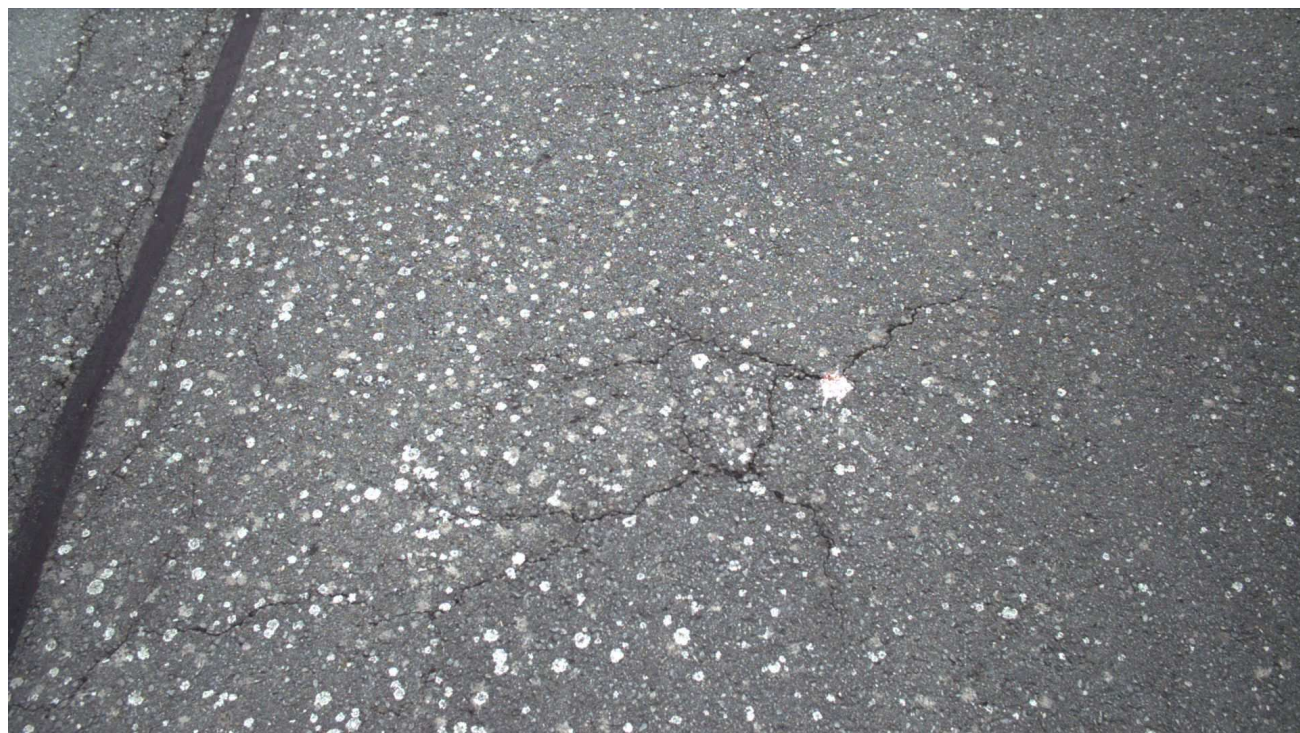
Un faïençage léger capturé avec l'*IRCAN*.

**Imagerie 2D :** l'*IRCAN* donne les meilleurs résultats, en condition météorologique favorable, et permet notamment de visualiser les faïençages sur chaussées souples. Par contre, l'angle de prise de vue ne permet pas de recoller les photos pour disposer d'une reconstitution d'une piste entière.
